CarOnSale

Kia Ceed Seven Stars

Differenzbesteuert (§25a UStG) · Fahrzeugstandort 36*** · Fahrzeug aufgenommen am 13.11.2026

LEISTUNG	KRAFTSTOFF	GETRIEBE-TYP	
06/2010	205.314km	90 PS	Benzin	Schaltgetriebe	4

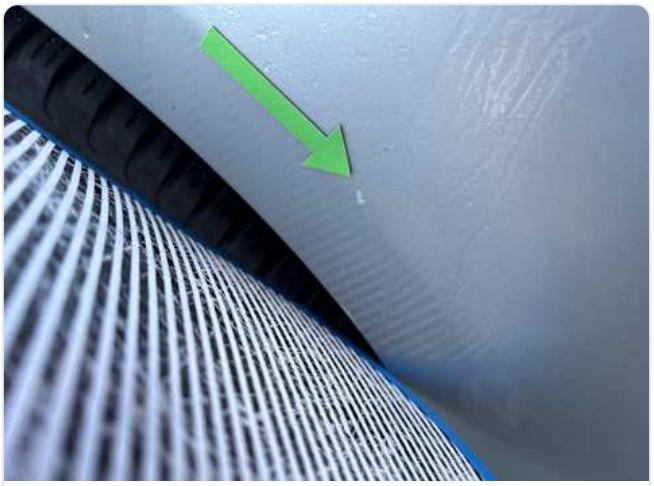
- Türe hinten rechts (Kratzer)
