CarOnSale

Mazda 2 Kizoku

Differenzbesteuert (§25a UStG) · Fahrzeugstandort 21*** · Fahrzeug aufgenommen am 28.10.2026

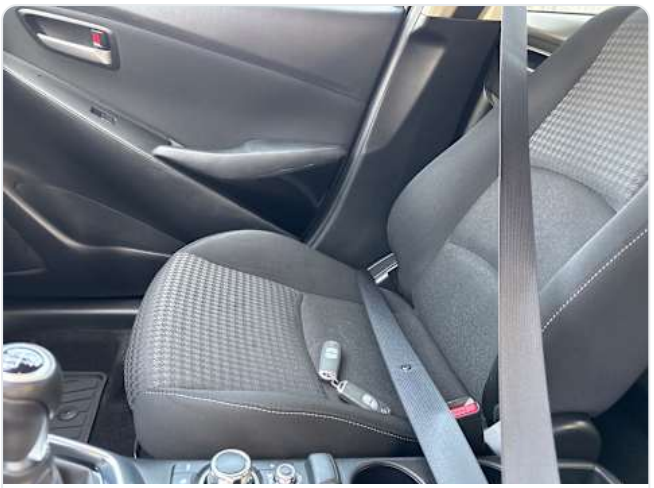
- Innenraum (Diverse Schäden)

- Innenraum (Riss/Bruch)

- Innenraum (Verschmutzung)
