CarOnSale

Audi A3 Sportback

Differenzbesteuert (§25a UStG) · Fahrzeugstandort 83*** · Fahrzeug aufgenommen am 02.11.2026

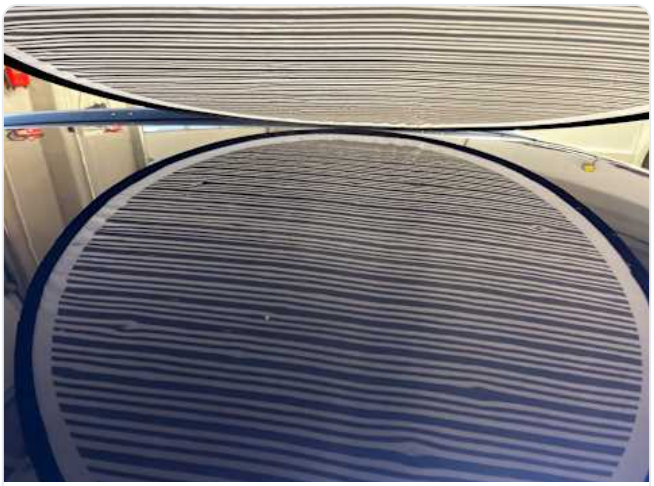
- Motorhaube (Delle)

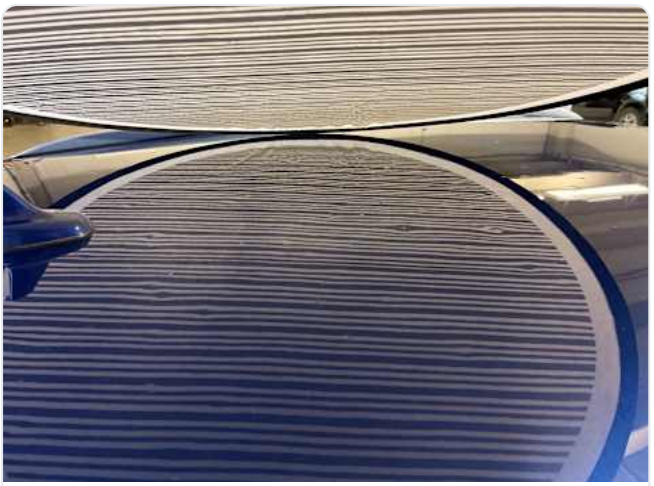
- Motorhaube (Delle)
