CarOnSale

Volkswagen Tiguan R-Line 4Motion

Regelbesteuert (Deutschland) · Fahrzeugstandort 65*** · Fahrzeug aufgenommen am 12.11.2026

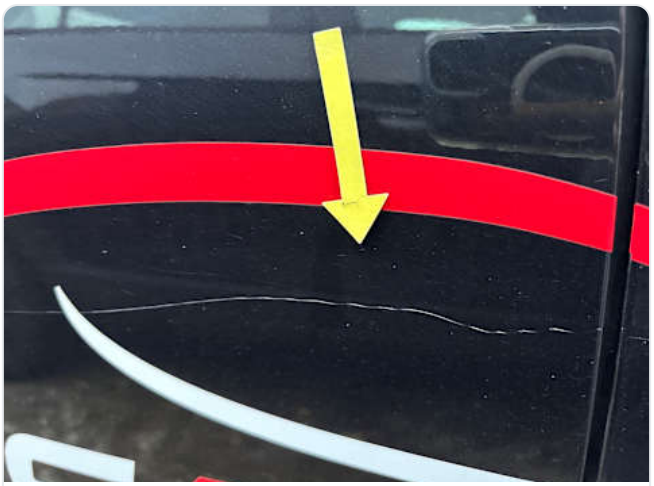
- Motorhaube (Delle, Lackschaden)

- Fahrertür (Lackschaden)

- Beifahrertür (Riss/Bruch)
