DEKRA

Schadengutachten

Fahrzeugart	Personenkraftwagen
Hersteller	FCA Italy (I)
Marke	FIAT
Typ / Verkaufsbezeichnung	334 / 500X 1.4 Multiair 4x2 S&S Lounge
Aufbauart	Limousine
HSN / TSN	1727 / AAE
Fahrzeug-Ident.-Nr.	ZFA3340000P463502
Türen	5
Sitzplätze	5
Farbe (Hersteller)	Braun
Lackierung	Metallic

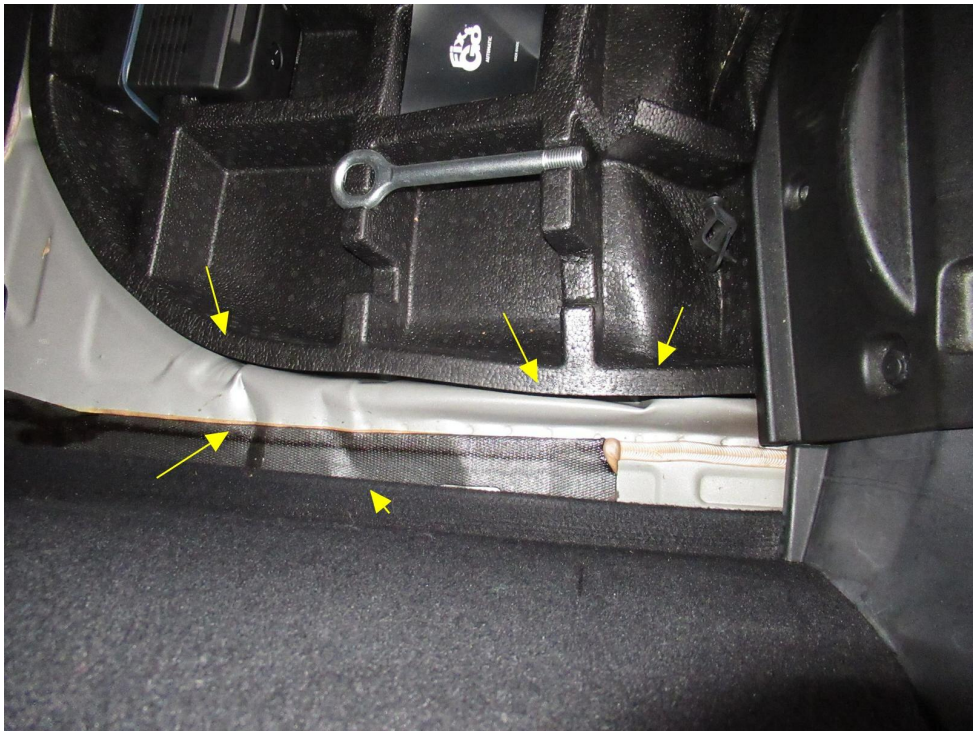
Bild 13 : Kofferboden gestaucht

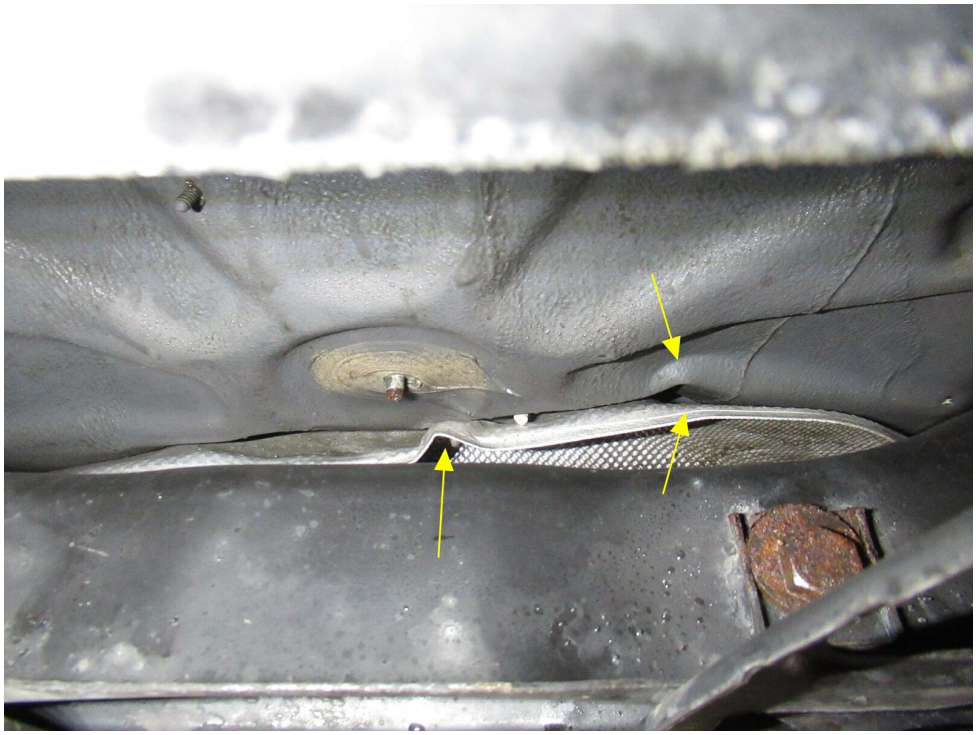
Bild 15 : Kofferboden gestaucht

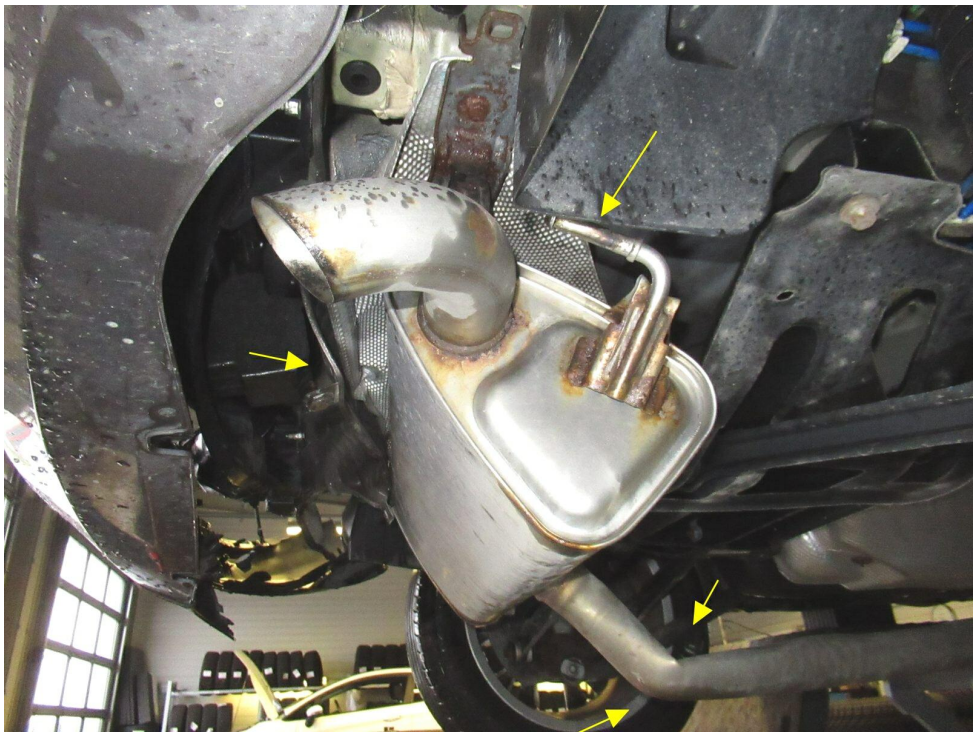
Bild 16 : Auspuffendtopf abgerissen, Auspuffanlage gestaucht
