CarOnSale

Toyota Avensis Edition

Differenzbesteuert (§25a UStG) · Fahrzeugstandort 89*** · Fahrzeug aufgenommen am 05.11.2026

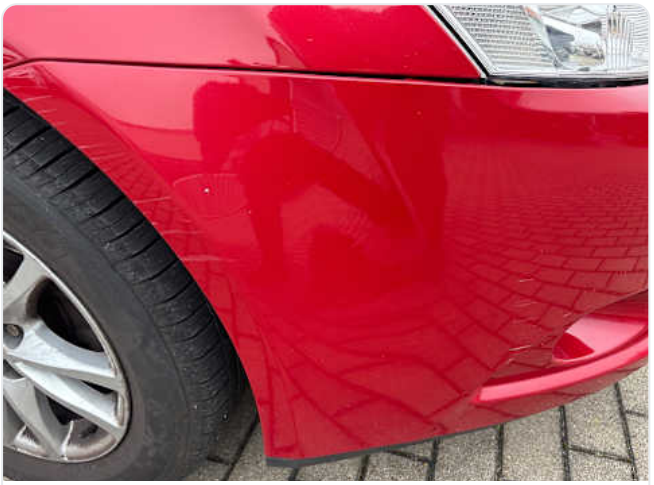
- Stoßstange vorne (Kratzer, Lackschaden)

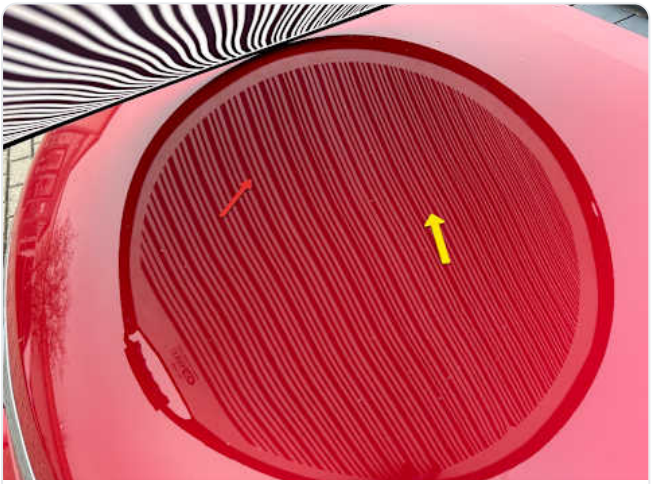
- Stoßstange vorne (Kratzer, Lackschaden)

- Motorhaube (Delle)

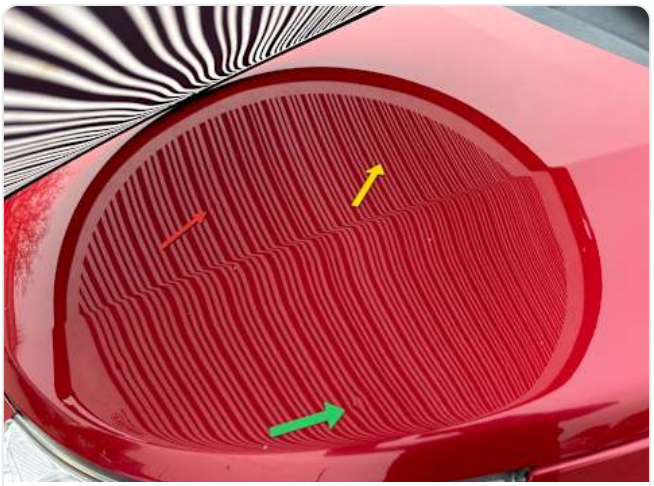
- Motorhaube (Delle)

- Motorhaube (Steinschlag, Unsachgemäß instand gesetzt, Lackschaden)

- Windschutzscheibe (Anderer Schaden): Ablösung

- Rad (Kratzer, Kerben)

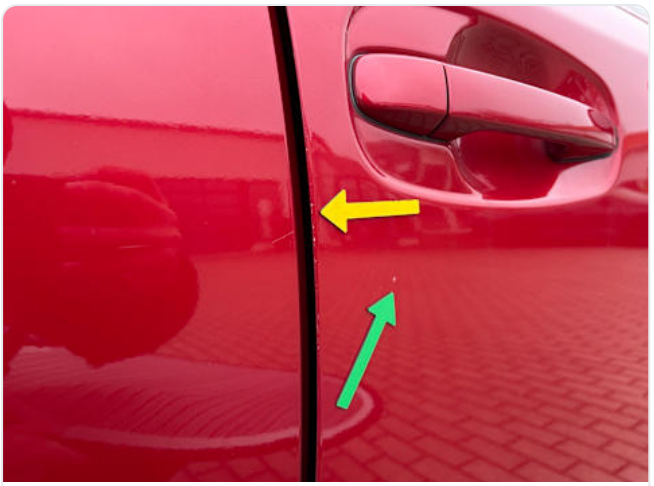
- Rad (Kratzer, Kerben)

- Fahrertür (Kratzer, Riss/Bruch)

- Fahrertür (Lackschaden)

- Beifahrertür (Kratzer, Lackschaden)

- Türe hinten links (Lackschaden)

- Türe hinten links (Kratzer, Delle, Lackschaden, Unsachgemäß instand gesetz)

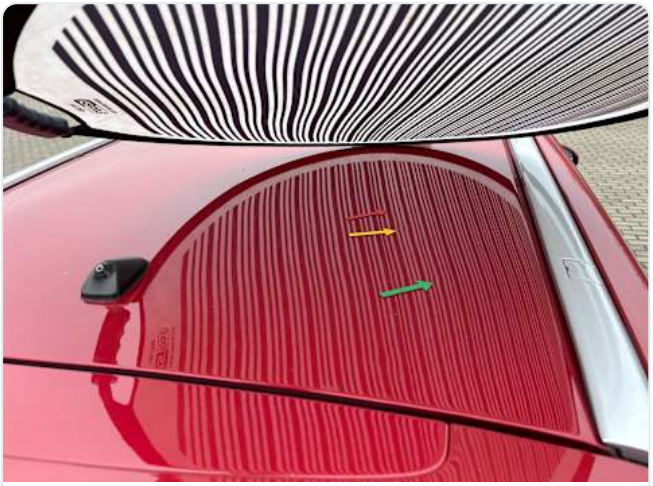
- Türe hinten rechts (Verformung, Kratzer, Lackschaden, Delle, Rost, Unsachgemäß instand gesetz)

- Dach (Delle)

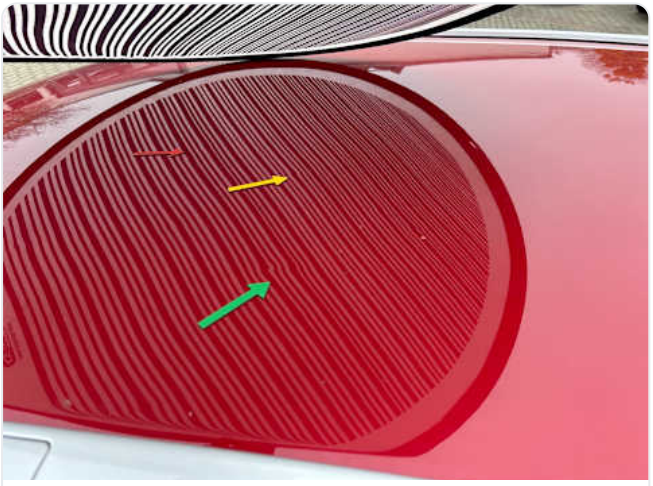
- Dach (Delle)

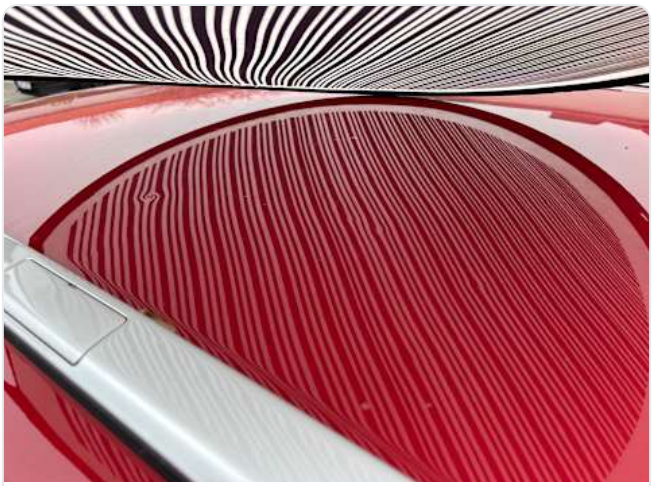
- Dach (Delle)

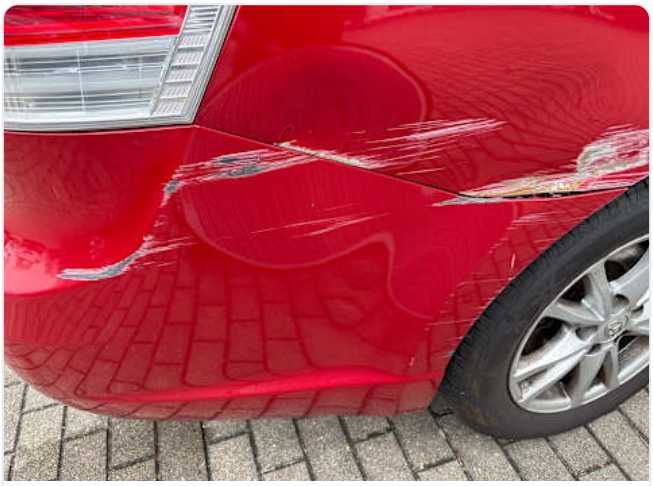
- Stoßstange hinten (Kratzer, Lackschaden, Riss/Bruch)

- Schweller rechts (Kratzer, Lackschaden)

- Kotflügel vorne links (Steinschlag)

- Kotflügel vorne rechts (Kratzer)

- Seitenteil hinten links (Kratzer, Lackschaden)

- Seitenteil hinten links (Delle)

- Seitenteil hinten rechts (Verformung, Riss/Bruch, Kratzer, Lackschaden, Rost)

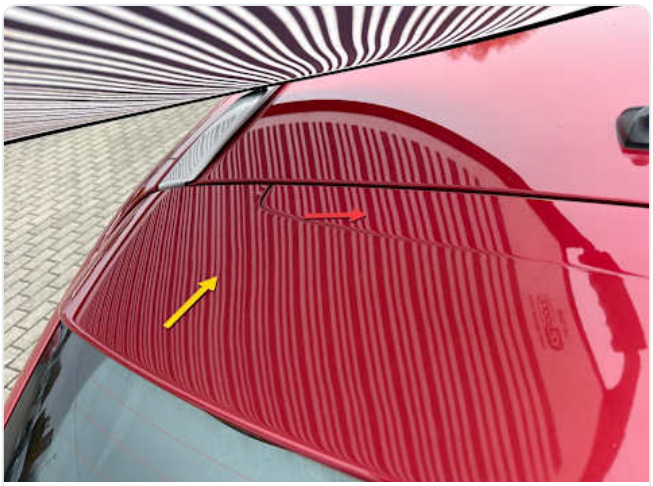
- Seitenteil hinten rechts (Verformung, Riss/Bruch, Kratzer, Lackschaden, Rost)

- Heckklappe (Delle)

- Heckklappe (Lackschaden, Rost)
