CarOnSale

Ford EcoSport

Differenzbesteuert (§25a UStG) · Fahrzeugstandort 84*** · Fahrzeug aufgenommen am 30.10.2026

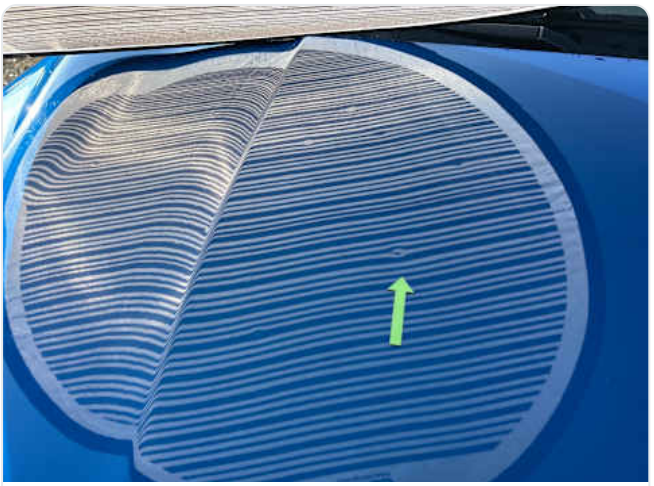
- Stoßstange vorne (Kratzer)

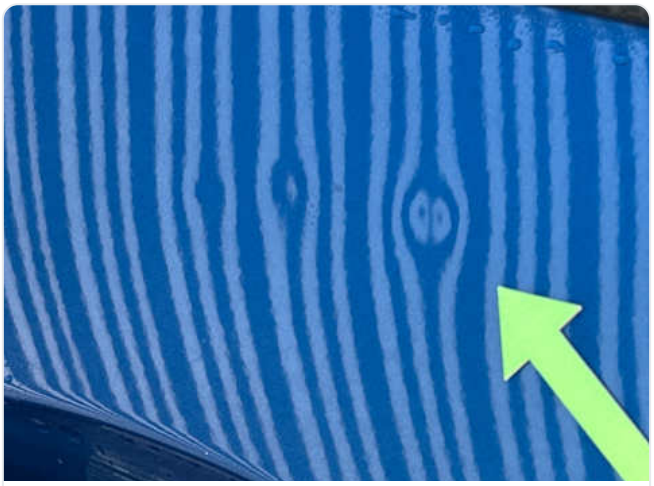
- Stoßstange vorne (Kratzer)

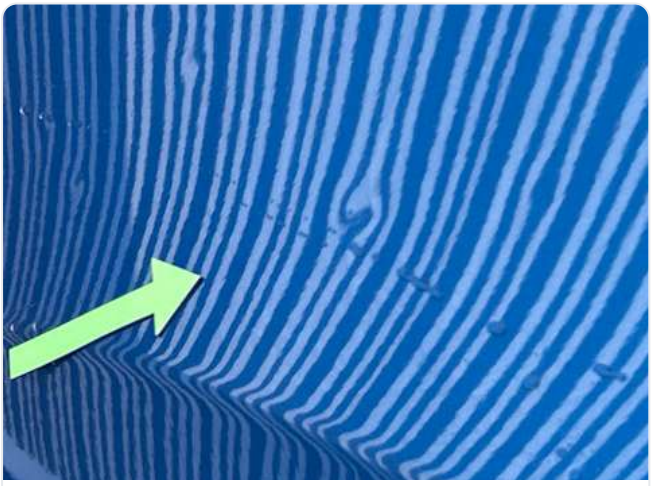
- Schweller links (Kratzer, Delle)

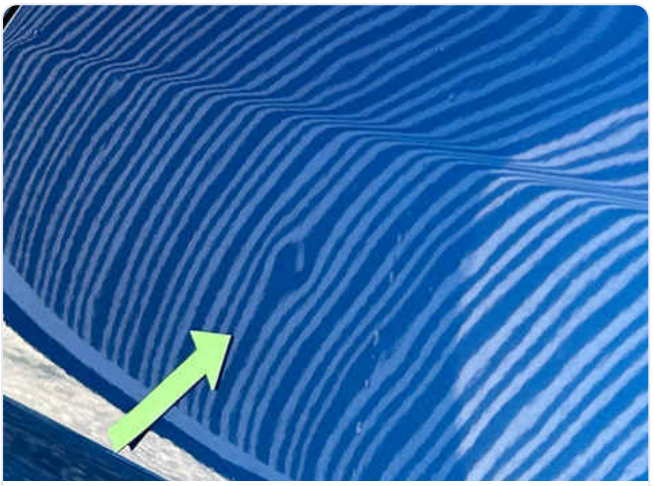
- Kotflügel vorne links (Delle)
