CarOnSale

Peugeot 3008 Allure

Differenzbesteuert (§24 UStG) · Fahrzeugstandort 40*** · Fahrzeug aufgenommen am 12.11.2026

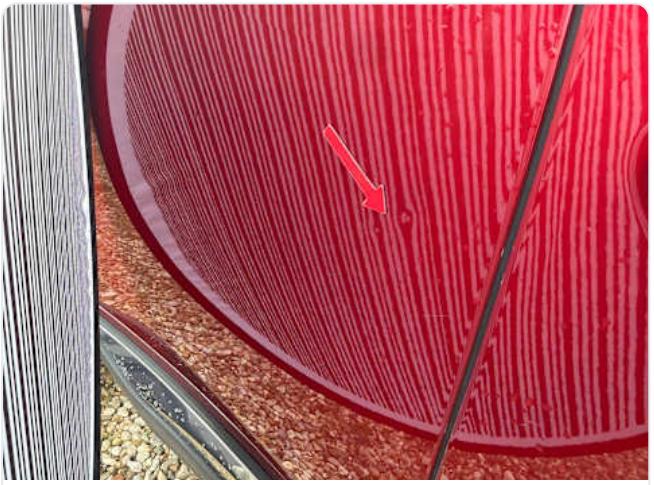
- Beifahrertür (Delle, Kratzer)
