Ford Ka Trend

Differenzbesteuert (§25a UStG) · Fahrzeugstandort 95*** · Fahrzeug aufgenommen am 13.11.2026

LEISTUNG	KRAFTSTOFF	GETRIEBE-TYP	
04/2014	116.640km	69 PS	Benzin	Schaltgetriebe	4

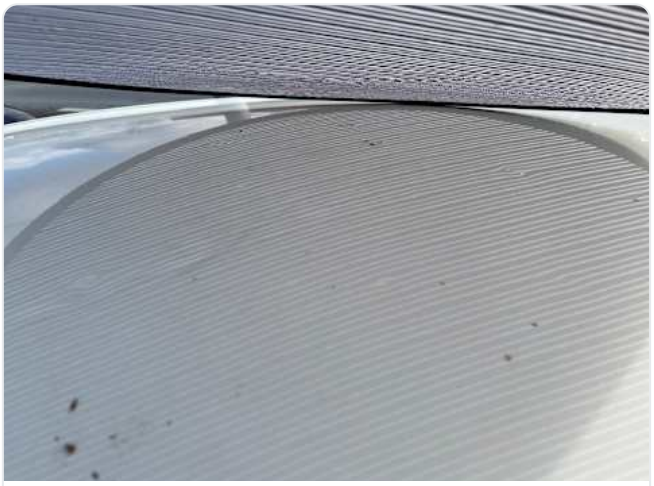
- Stoßstange vorne (Kratzer)

- Motorhaube (Lackschaden, Rost)

- Motorhaube (Delle)

- Motorhaube (Anderer Schaden): Dämmmatte beschädigt

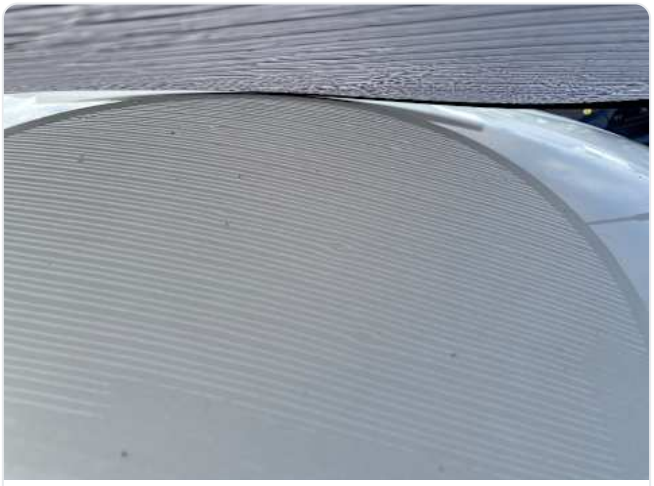
- Fahrertür (Lackschaden, Unsachgemäß instand gesetz)

- Fahrertür (Lackschaden)

- Dach (Delle)
