CarOnSale

Renault Clio Dynamique

Differenzbesteuert (§25a UStG) · Fahrzeugstandort 29*** · Fahrzeug aufgenommen am 05.11.2026

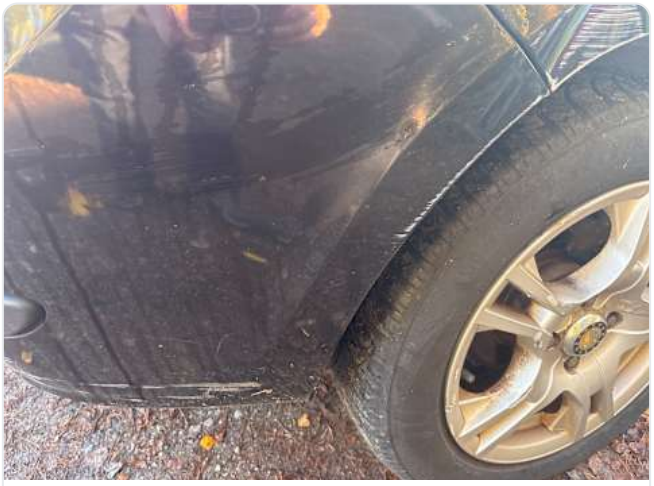
- Türe hinten rechts (Lackschaden)
