BMW
2 Active Tourer (U06)

Zustand / Beschädigungen

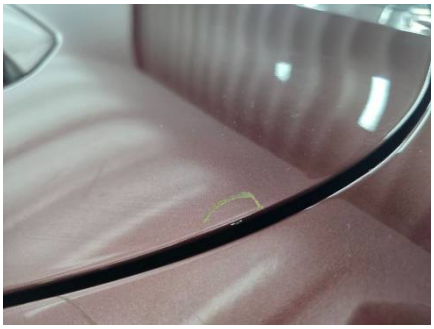
13 **Radlauf hinten links**

Art der Beschädigung: Oberflächlicher Kratzer

Art der Reparatur: Gebrauchsspur
