CarOnSale

Opel Corsa Drive

Differenzbesteuert (§25a UStG) · Fahrzeugstandort 82*** · Fahrzeug aufgenommen am 12.11.2026

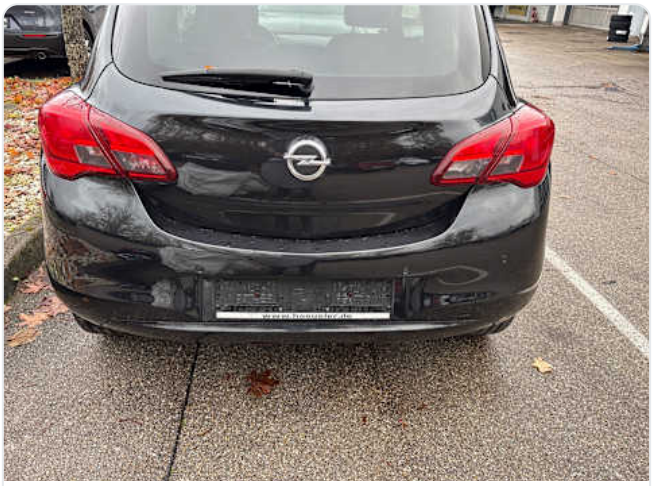
- Rücklicht (rechts) (Undicht)

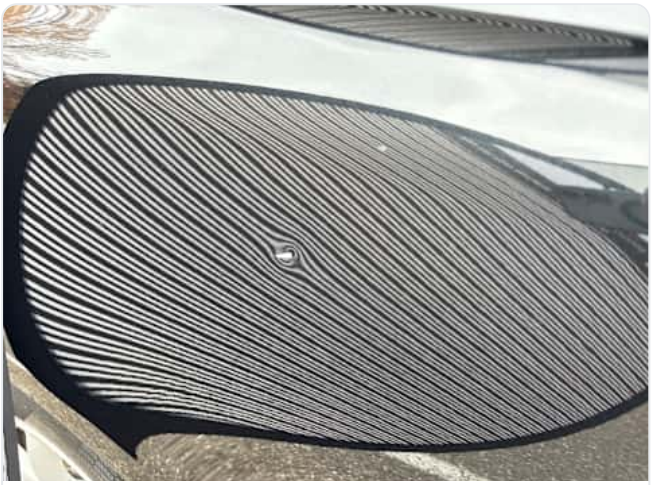
- Kotflügel vorne rechts (Lackschaden, Kratzer)
