CarOnSale

BMW 435 d xDrive Advantage

Differenzbesteuert (§25a UStG) · Fahrzeugstandort 49*** · Fahrzeug aufgenommen am 24.09.2026

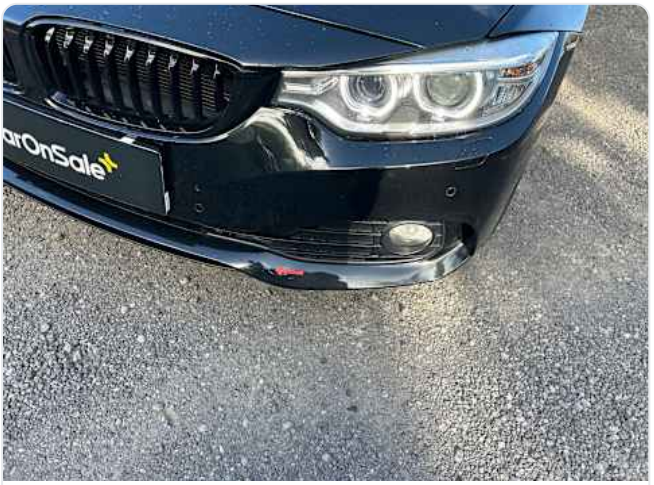
- Stoßstange vorne (Lackschaden)

- Motorhaube (Steinschlag)

- Rad (Kratzer)

- Fahrertür (Delle)

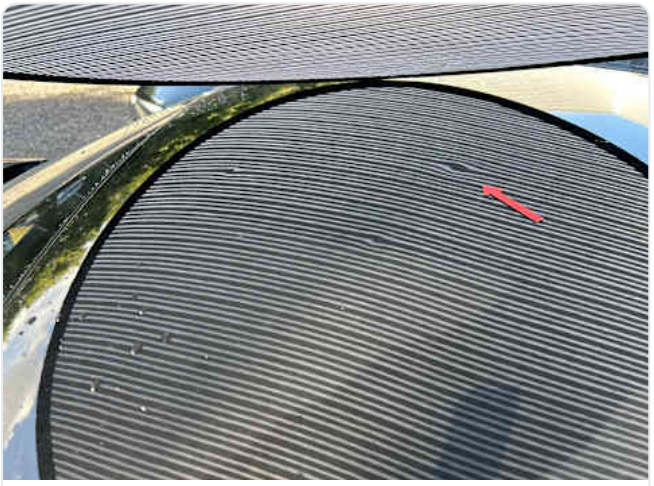
- Fahrertür (Delle)

- Türe hinten links (Kratzer)

- Dach (Delle)

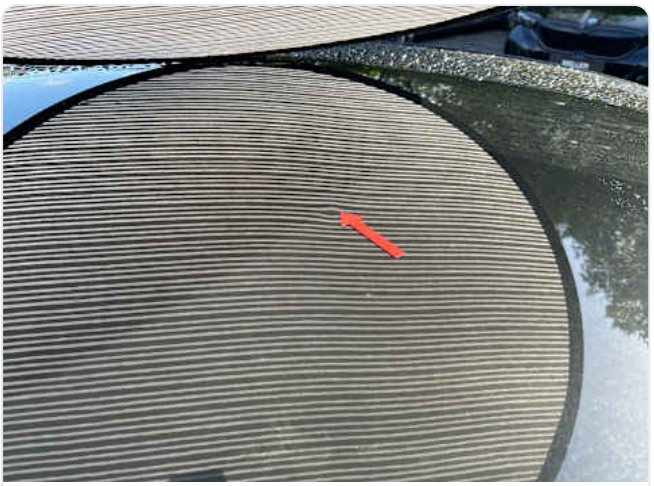
- Dach (Delle)

- Dach (Steinschlag)

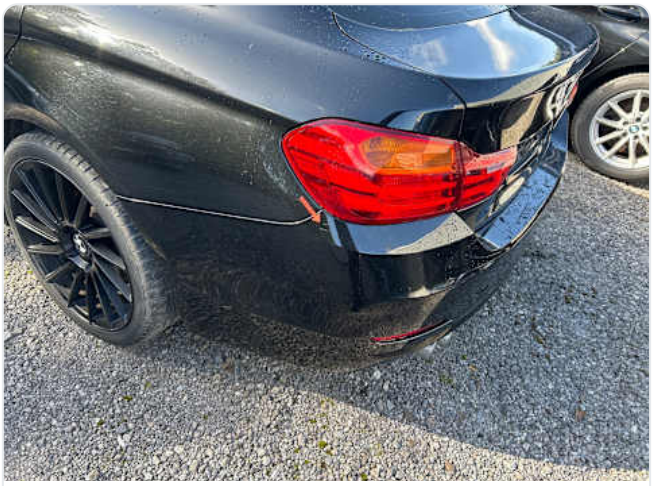
- Stoßstange hinten (Kratzer)

- Stoßstange hinten (Lackschaden)
