CarOnSale

Renault Clio Dynamique

Differenzbesteuert (§25a UStG) · Fahrzeugstandort 57*** · Fahrzeug aufgenommen am 10.11.2026

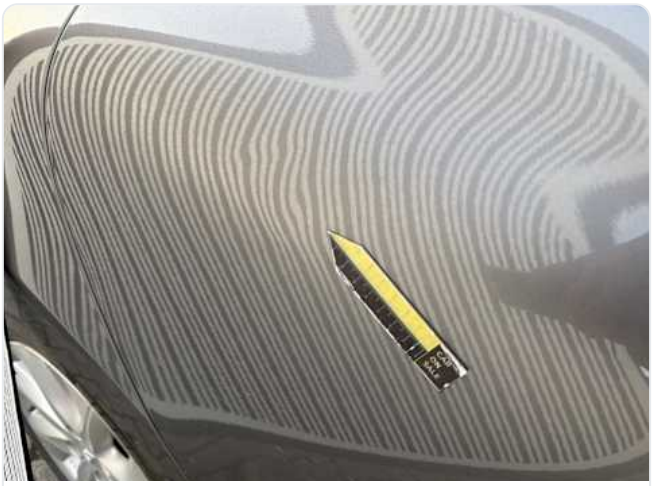
- Beifahrertür (Kratzer)
