CarOnSale

Dacia Logan

Differenzbesteuert (§25a UStG) · Fahrzeugstandort 37*** · Fahrzeug aufgenommen am 10.11.2026

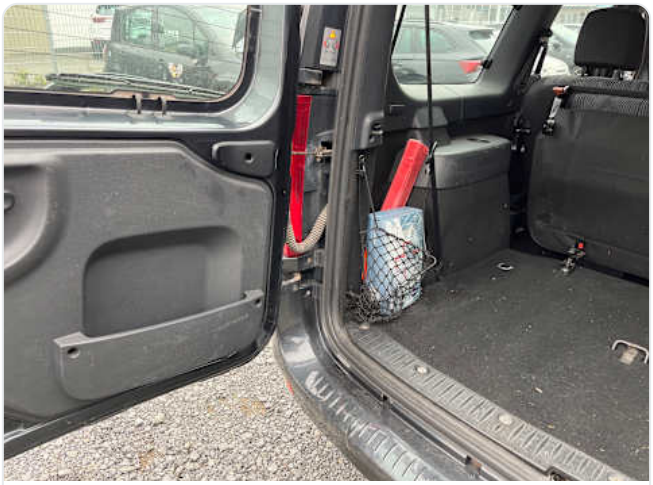
- Heckklappe (Rost)
