Wertgutachten

Besichtigungsdatum: 21.10.2026

Hersteller / Modell	Mercedes-Benz Vito		
		Vehicle Identification number	W1VVLBEZXS4432339
Erstzulassung	16.10.2024	**Laufleistung (abgelesen)**	51.726 km
HSN/TSN	2222 / BBJ 09271	**Kraftstoffart**	Diesel
Fahrzeugart	Van	**Antriebsart**	Heckantrieb
Schadstoffklasse	EURO6	**Getriebe / Anzahl Gänge**	Manuell (Getriebe 6-Gang - T…
Farbe	ARKTIKWEISS	**Besichtigungszustand**	ausreichend
Leistung	120 kW	**Nächste HU**	
Hubraum	1.950 ccm	**Zylinder**	4
Wartungsheft / Nachweis	nicht vorhanden	**Restlauf bis Service**	-2.100 km
Letzte Wartung		**Polsterart**	Stoff
Vorschaden	Keine Feststellbar	**Polsterfarbe**	Schwarz
Nachlackierung	Keine Feststellbar	**zul. Gesamtgewicht**	2.800 kg
Dokumente	ZB I / II nicht vorhanden	**Anzahl Halter**	1
Schlüssel soll/ist	2/1	**Anzahl Sitze / Türen**	3 / 4

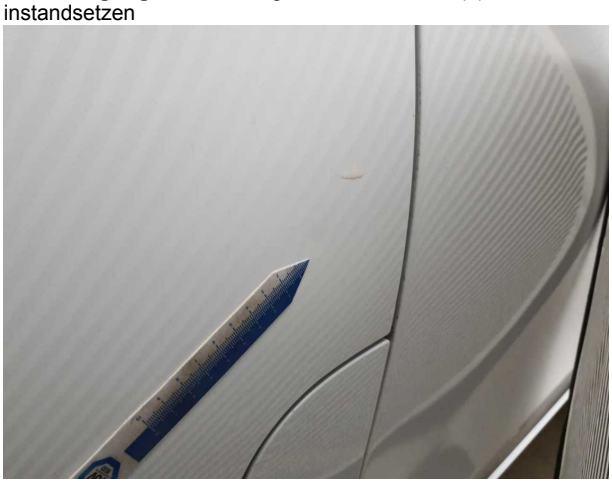
Beschädigung #1: Fahrzeugdach: Dach - Delle(n) - sanft instandsetzen

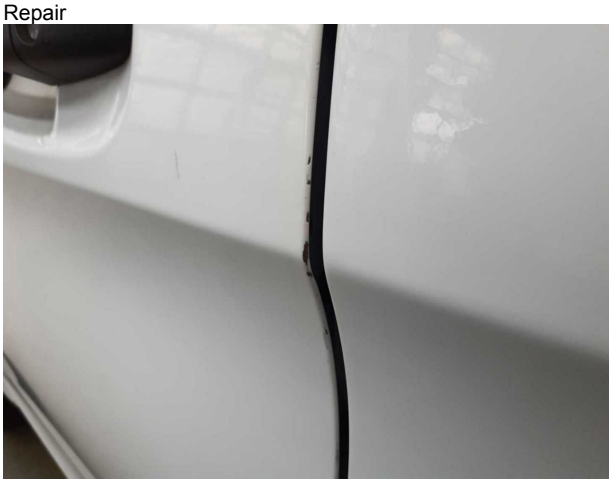
Beschädigung #2: Tür vorn links: Tür - Delle / Lackschaden - Smart Repair

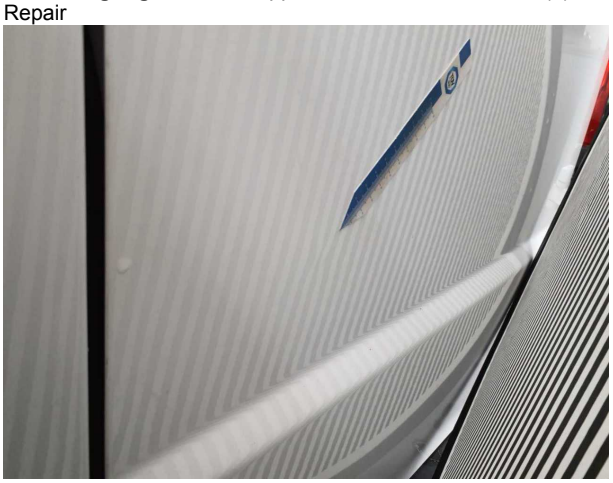
Beschädigung #4: Heckklappe/-tür: Hecktür rechts - Delle(n) - Smart Repair
