CarOnSale

Kia Sportage Spirit 2WD

Differenzbesteuert (§25a UStG) · Fahrzeugstandort 90*** · Fahrzeug aufgenommen am 03.11.2026

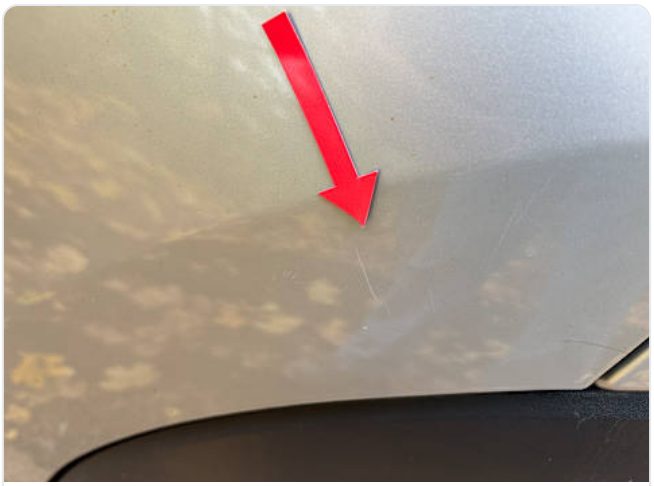
- Fahrertür (Kratzer)
