CarOnSale

BMW 116 i Advantage

Differenzbesteuert (§25a UStG) · Fahrzeugstandort 66*** · Fahrzeug aufgenommen am 05.11.2026

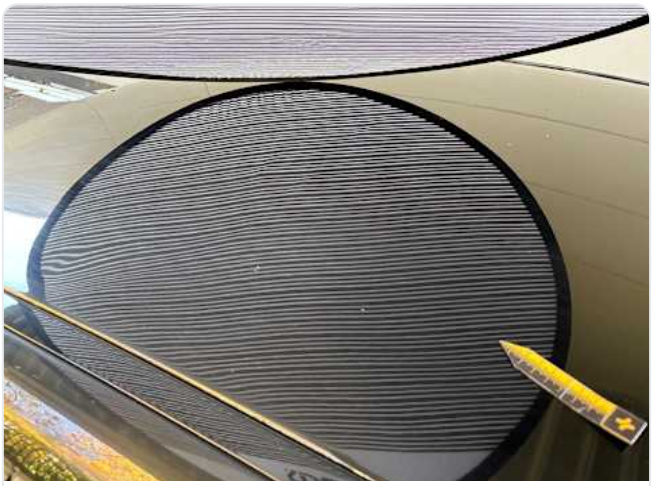
- Türe hinten rechts (Kratzer)
