CarOnSale

Hyundai Kona

Differenzbesteuert (§24 UStG) · Fahrzeugstandort 39*** · Fahrzeug aufgenommen am 04.11.2026

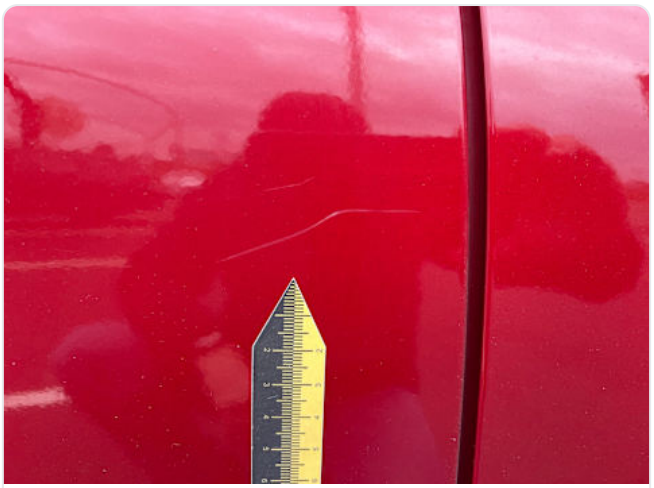
- Stoßstange vorne (Kratzer)

- Türe hinten rechts (Kratzer)
