CarOnSale

BMW 116I

Differenzbesteuert (§25a UStG) · Fahrzeugstandort 45*** · Fahrzeug aufgenommen am 11.11.2026

Fahrzeug Schadenfotos (Außen)

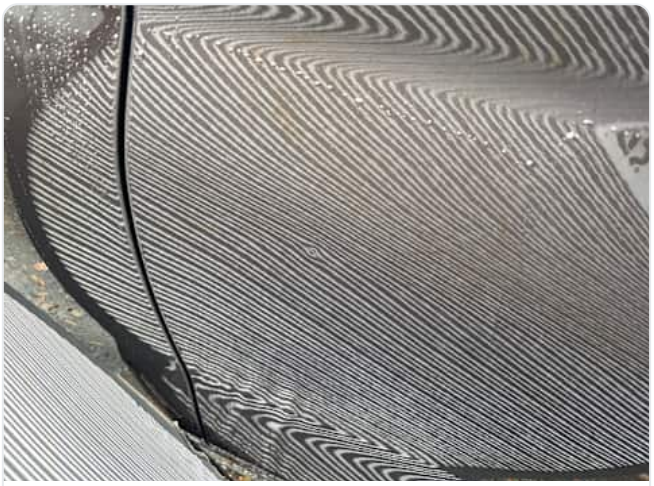
- Stoßstange vorne (Delle, Kratzer)

- Rad (Kratzer)
