PEUGEOT BOXER PRITSCHE (2014->) 435 L4 BLUEHDI 165 STOP&START MOTOR 2,2 LTR. - 121 KW BLUE-HDI FAP KAT PRITSCHE STANDARD

VIN: VF3YDCPAU12X51076

Bewertungsdetails

Bewertungsort
AKB Zörbig

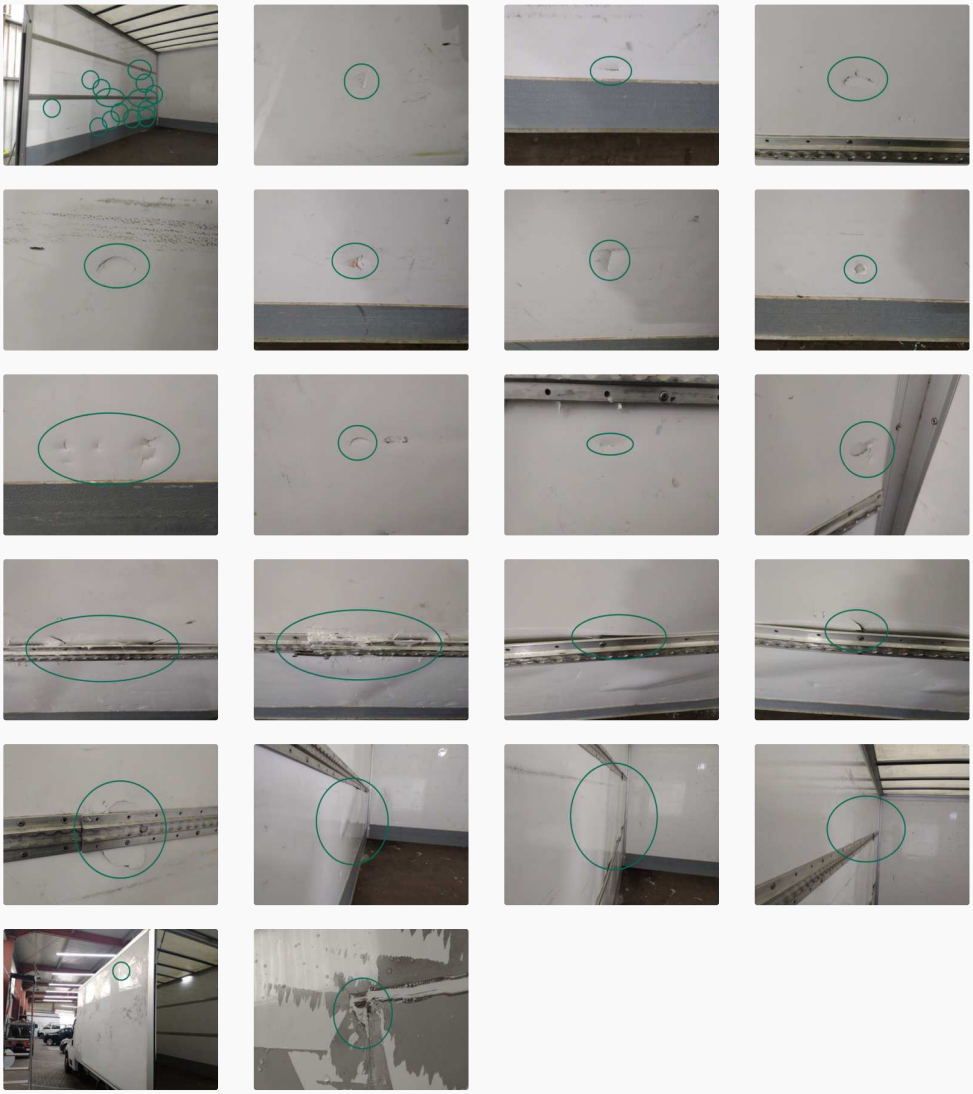
019	Seitenwand / Links [3] Mit Fenster : Nein	Blase	Ersetzen

[1] Obere Abdeckung fehlt
[2] Verbogen
[3] Großflächige Blasen auf der Innenseite
[4] Großflächige Blasen auf der Innenseite
[5] Durchbohrt
[6] Durchbohrt

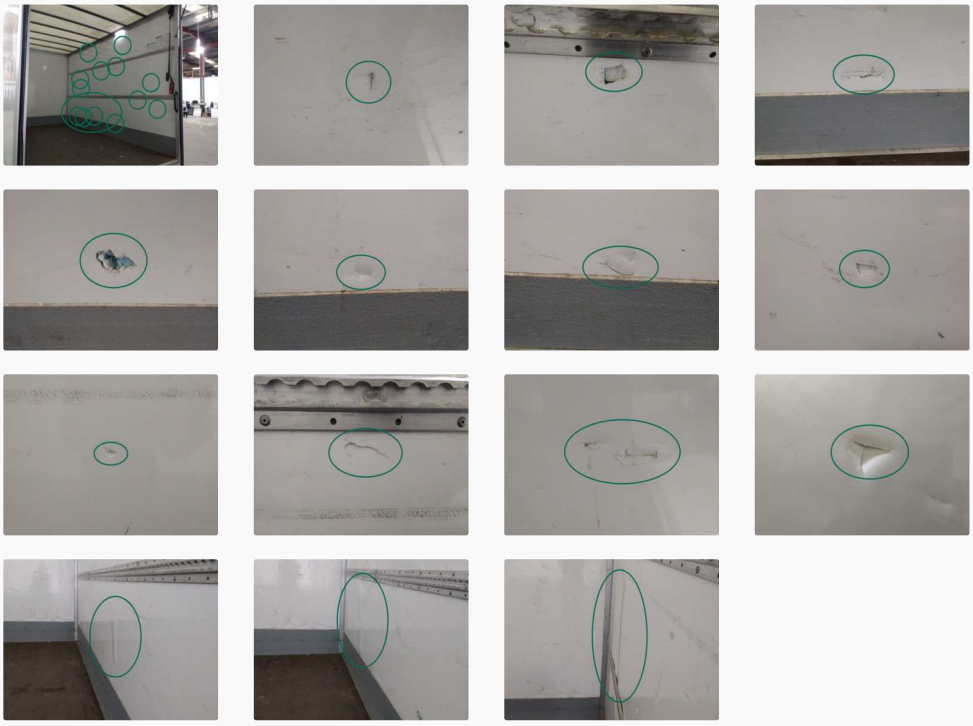
020	Seitenwand / Rechts [4] Mit Fenster : Nein	Blase	Ersetzen

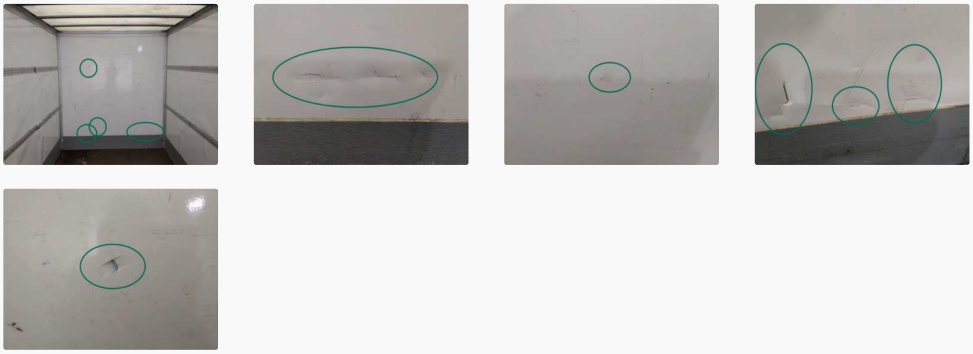
023	Seitenwand / Vorne Mit Fenster : Nein	Gebrochen	Reparieren

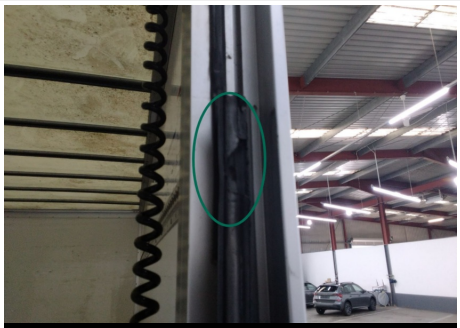
016	Dichtung Türeinstieg / Hinten Links	Gebrochen	Ersetzen

Dichtung Türeinstieg / Hinten Links / Gebrochen

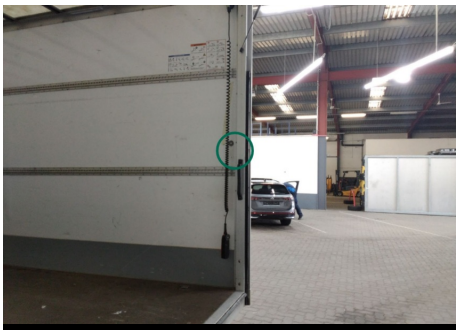
017	Dichtung Türeinstieg / Hinten Rechts	Gebrochen	Ersetzen

Dichtung Türeinstieg / Hinten Rechts / Gebrochen

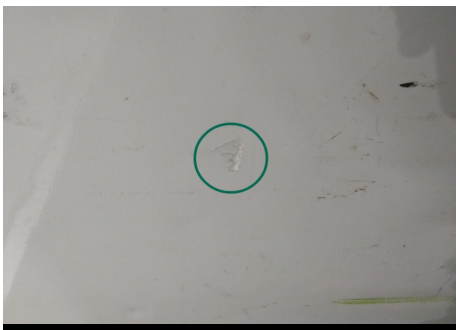
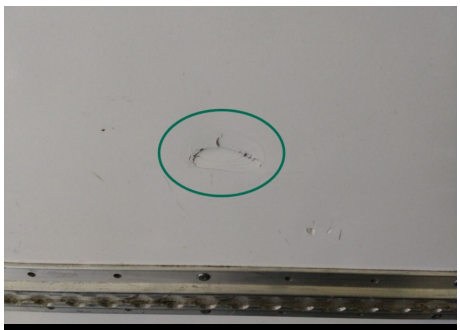
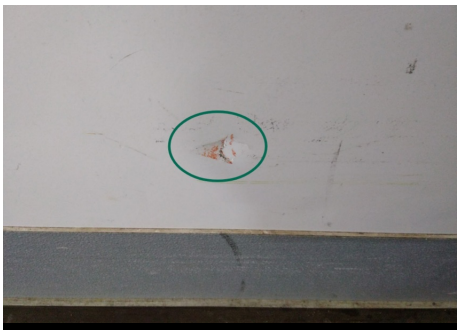
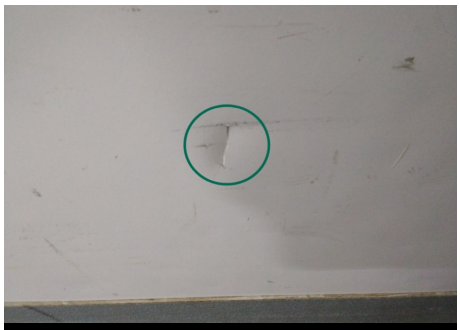
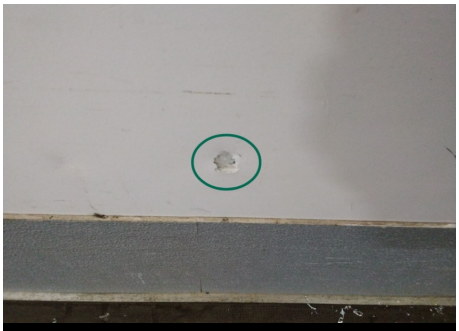
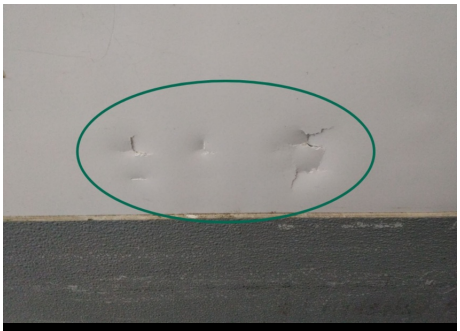
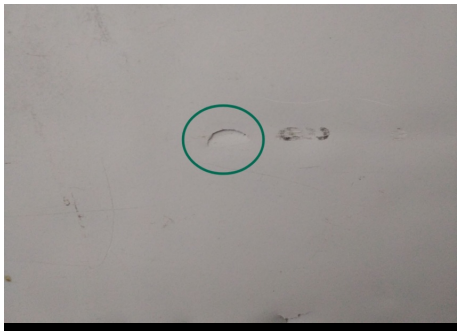
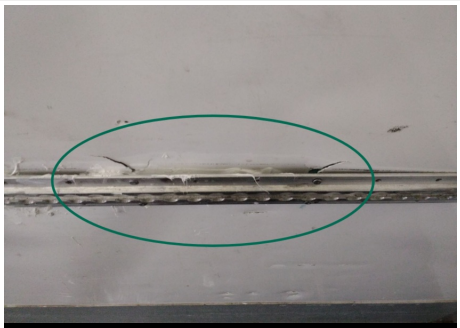
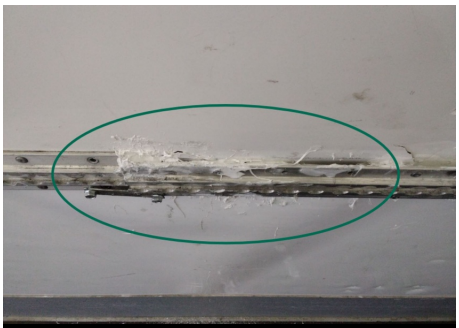
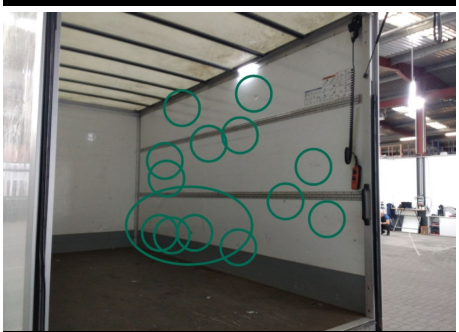
Seitenwand / Links / Blase

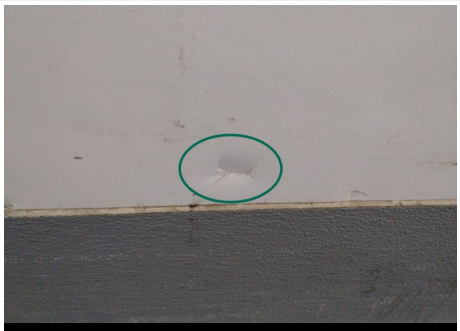
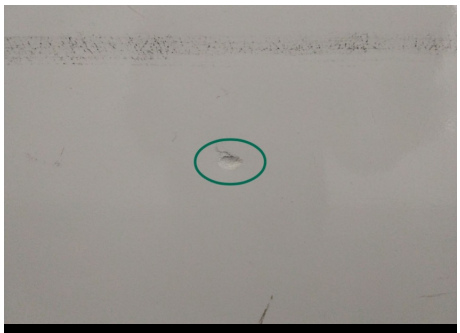
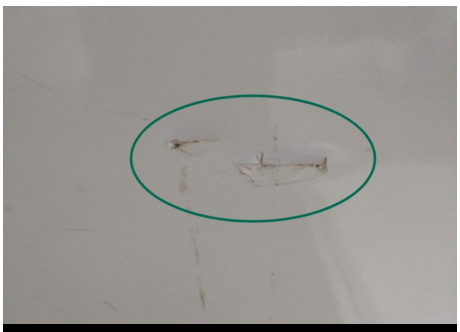
Seitenwand / Rechts / Blase

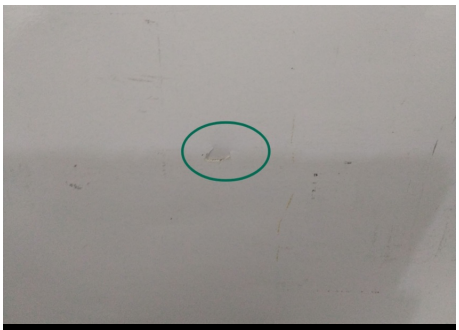
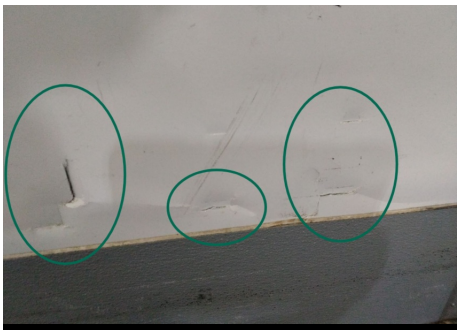
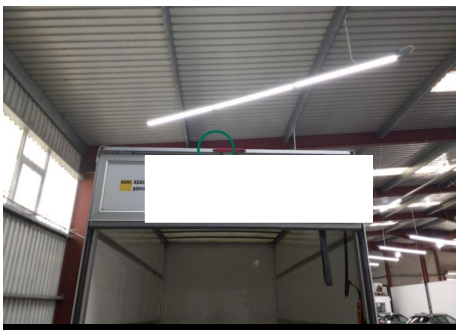
Seitenwand / Vorne / Gebrochen
