BMW
3 Touring (G21N)

VIN	**WBA31FZ050FU71460**	Anzahl der Türen	**5**
Motorart	**Diesel**	Anzahl der Sitze	**5**
Leistung	**140 kW**	Kraftstoff	**Diesel**
PS	**190 PS**	Emissionsklasse	**6E**
Hubraum	**1.995 ccm**	Nächste HU	**05/2028**
Getriebeart	**8-Gang automatisch**	Verkehrssicher	**Ja**
HSN/TSN	**0005/CTZ,0005/CWC,0005/CYP,0005/CZF**	Laufleistung	**62.712 km**
Lackierung	**BLACK SAPPHIRE METALLIC Perlcolor-Effekt (2-Schicht)**	Erstzulassung	**12.05.2025**
Innenraum	**schwarz / Leder**	Nächste HU	**05/2028**
Vorbesitzer	**unbekannt**

Zustand

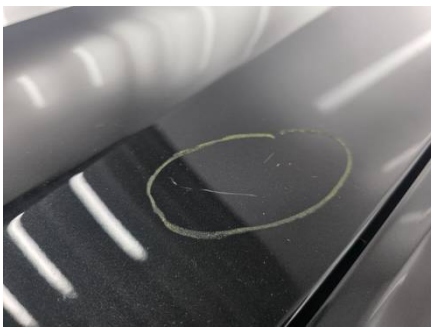
8 **Radlauf vorne rechts**

Art der Beschädigung: Steinschläge

Art der Reparatur: Gebrauchsspuren
