CarOnSale

Audi Q5

Differenzbesteuert (§25a UStG) · Fahrzeugstandort 73*** · Fahrzeug aufgenommen am 29.10.2026

01/2020	131.225km	LEISTUNG 190 PS	KRAFTSTOFF Diesel	GETRIEBE-TYP Schaltgetriebe	2

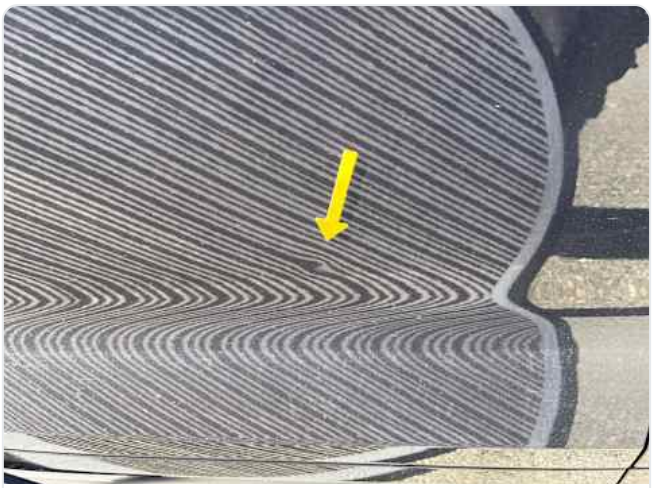
- Motorhaube (Kratzer)

- Fahrertür (Delle)

- Türe hinten rechts (Delle)

- Stoßstange hinten (Kratzer)

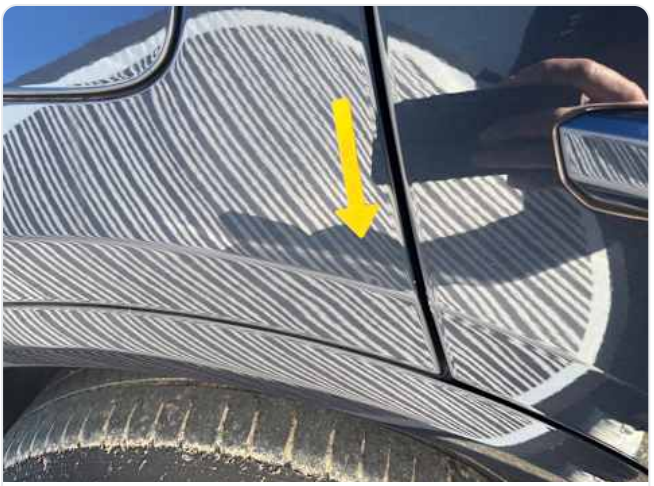
- Stoßstange hinten (Kratzer)

- Seitenteil hinten rechts (Delle)

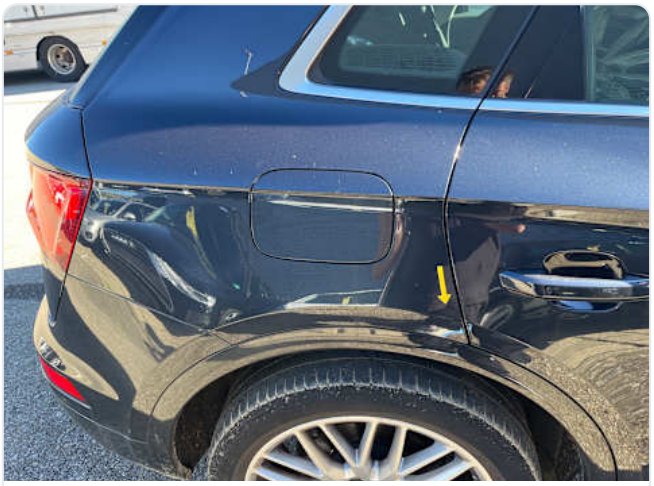
- Seitenteil hinten rechts (Delle)
