CarOnSale

Opel Astra Selection "110 Jahre"

Hinweise zum Zustandsbericht

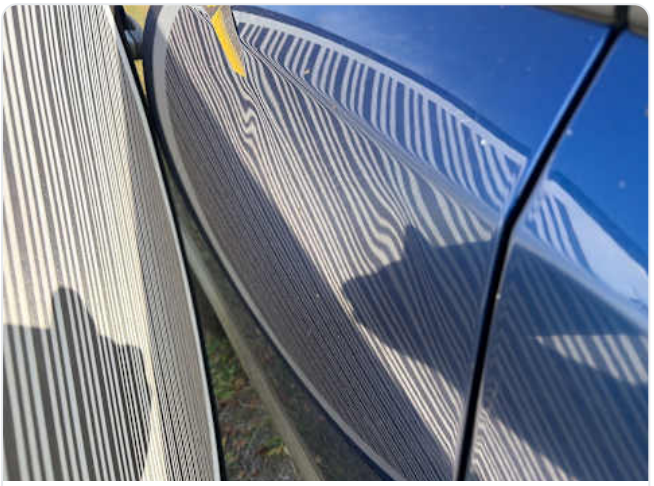
- Türe hinten links (Kratzer)
