CarOnSale

Audi A3

Differenzbesteuert (§25a UStG) · Fahrzeugstandort 27*** · Fahrzeug aufgenommen am 13.11.2026

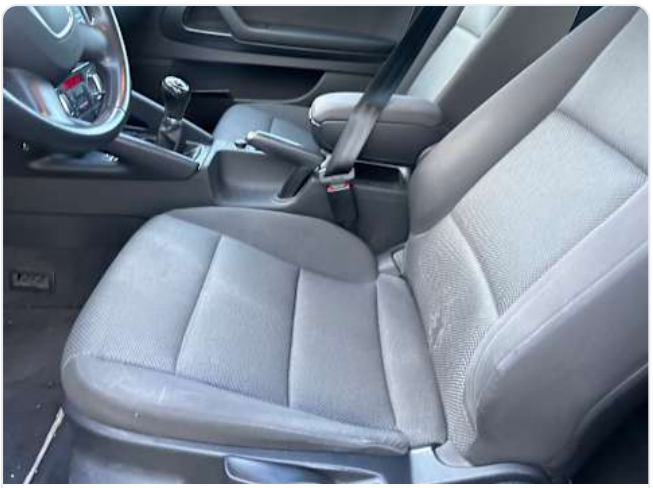
- Innenraum (Riss/Bruch)
