CarOnSale

Opel Corsa Edition

Differenzbesteuert (§25a UStG) · Fahrzeugstandort 22*** · Fahrzeug aufgenommen am 04.11.2026

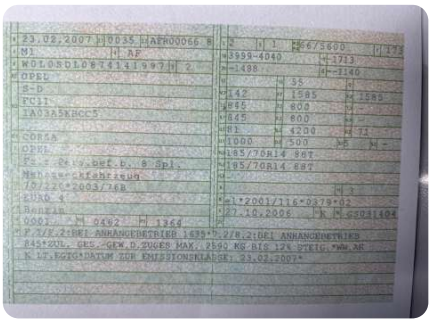
Hauptuntersuchung gemäß § 29 StVZO mit einer Abgasuntersuchung - Ottomotor
Prüfbescheinigung nach Richtlinie 2014/45/EU - Roadworthiness certificate according to Directive 2014/45/EU
Sehr geehrte Kundin, sehr geehrter Kunde,
an Ihrem Fahrzeug wurden zum Prüfzeitpunkt keine Mängel festgestellt.
(10) Ergänzende Hinweise:
- Bremswirkung gemäß Pkt. 8 Nr.1 der HU Bremsrichtlinie ohne Beanstandung
- Radbremse hinten rechts Freigang etwas eingeschränkt.
(9) Ihr TÜV-Sachverständiger: Michael Kretschmann
Messwerte:
SEP 2026

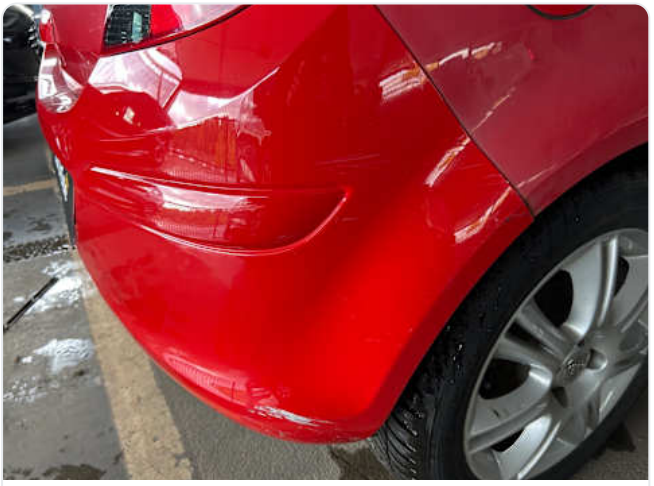
- Stoßstange hinten (Kratzer, Spaltmaße ungenau)

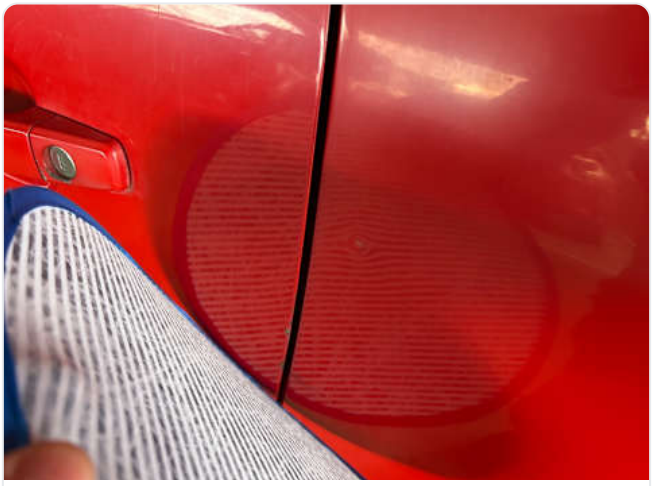
- Schweller rechts (Lackschaden)

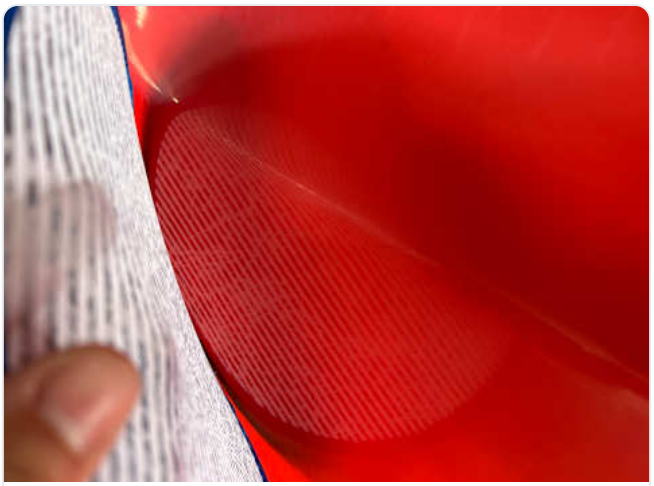
Fahrertür	**90 µm**	Beifahrertür	**110 µm**
Kotflügel vorne links	**110 µm**	Kotflügel vorne rechts	**110 µm**
Türe hinten links	-	Türe hinten rechts	-
Seitenteil hinten links	**530 µm** ⚠	Seitenteil hinten rechts	**125 µm**
Motorhaube	**105 µm**	Heckklappe	**100 µm**
Dach	-

- Seitenteil hinten links (Delle, Lackschaden, Kratzer, Rost, Ausgeblichen/Matt)
