CarOnSale

Suzuki Splash Club

Differenzbesteuert (§25a UStG) · Fahrzeugstandort 50*** · Fahrzeug aufgenommen am 02.11.2026

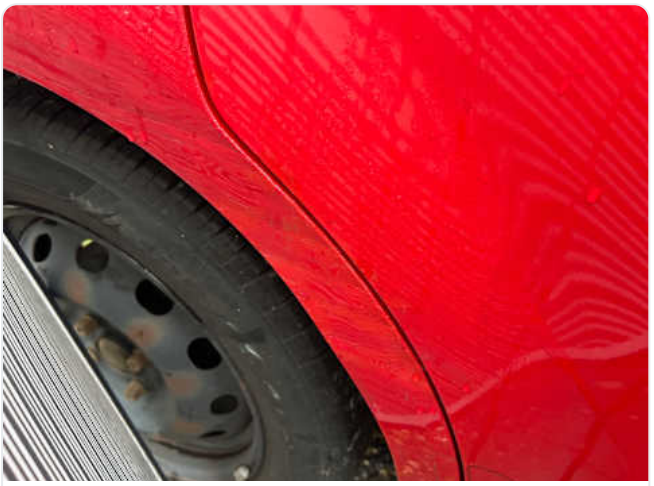
- Kotflügel vorne rechts (Verformung, Kratzer)
