CarOnSale

Volkswagen Tiguan Comfortline

Differenzbesteuert (§25a UStG) · Fahrzeugstandort 33*** · Fahrzeug aufgenommen am 03.11.2026

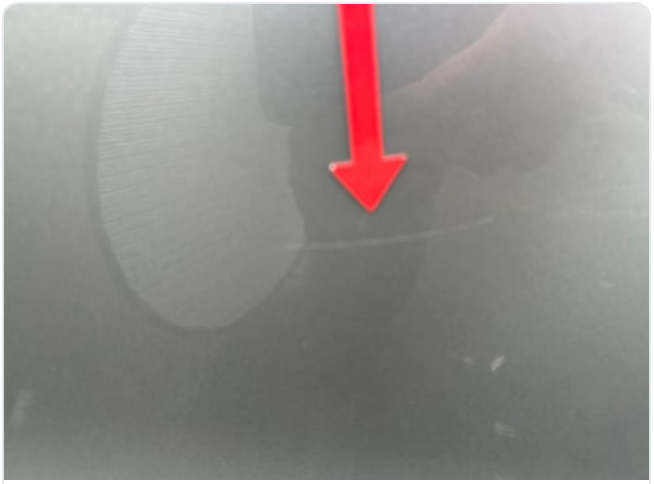
- Fahrertür (Lackschaden)
