CAR ON SALE

COS Check

Ford Kuga ST-Line

EZ 04/2018 | Geländewagen | Benzin | Automatikgetriebe | 89.341km
Besteuerung: Differenzbesteuert (§25a UStG)
Fahrzeugstandort: 87*
Fahrzeug aufgenommen am: 14.09.2026

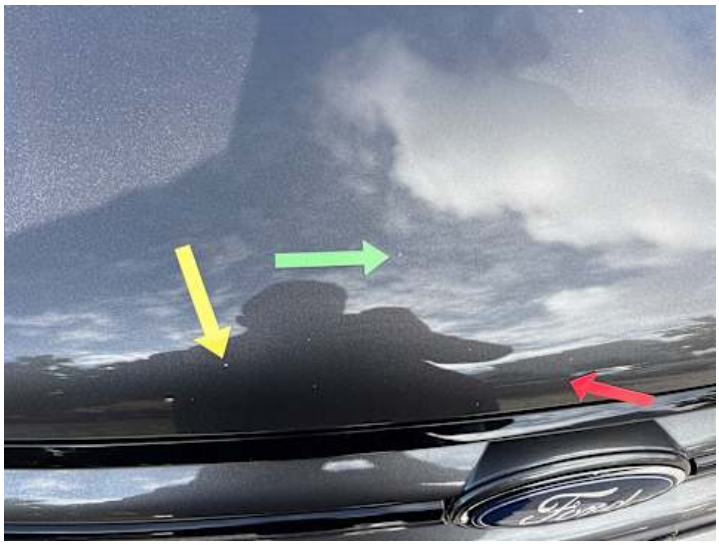
Stoßstange vorne (Kratzer)

Motorhaube (Riss/Bruch)

Motorhaube (Steinschlag)

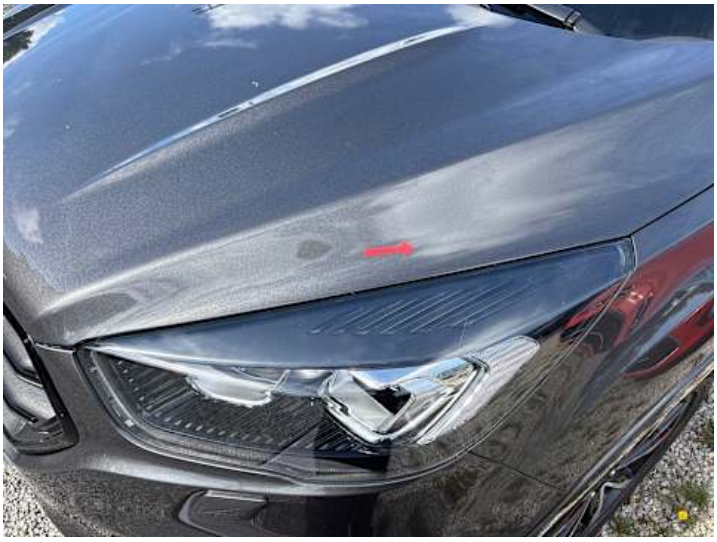
Motorhaube (Steinschlag)

Rad (Riss/Bruch)

Fahrertür (Kratzer, Delle)

Fahrertür (Lackschaden)

Beifahrertür (Kratzer, Delle)

Türe hinten links (Kratzer, Delle)

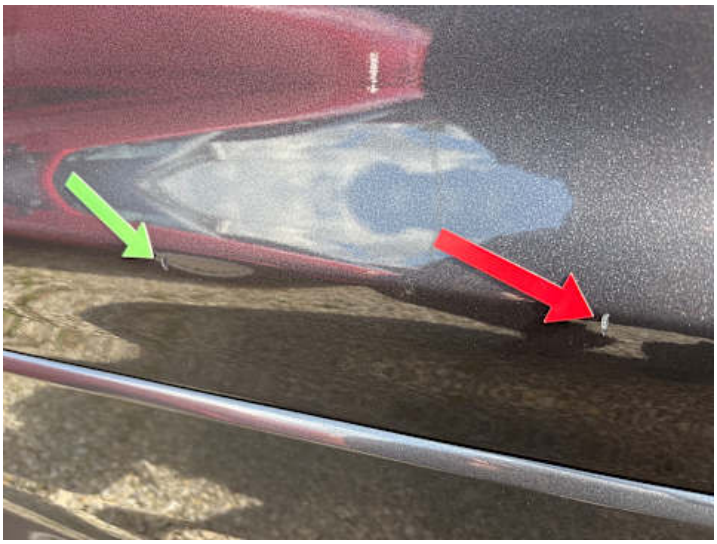
Türe hinten links (Kratzer, Delle)

Türe hinten rechts (Delle)

Türe hinten rechts (Kratzer, Lackschaden)

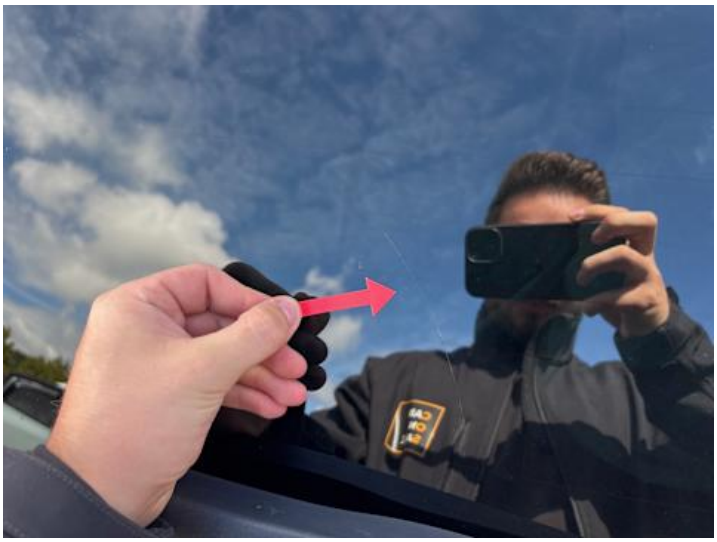
Dach (Delle)

Rückscheibe (Kratzer)

Rücklicht (rechts) (Kratzer)

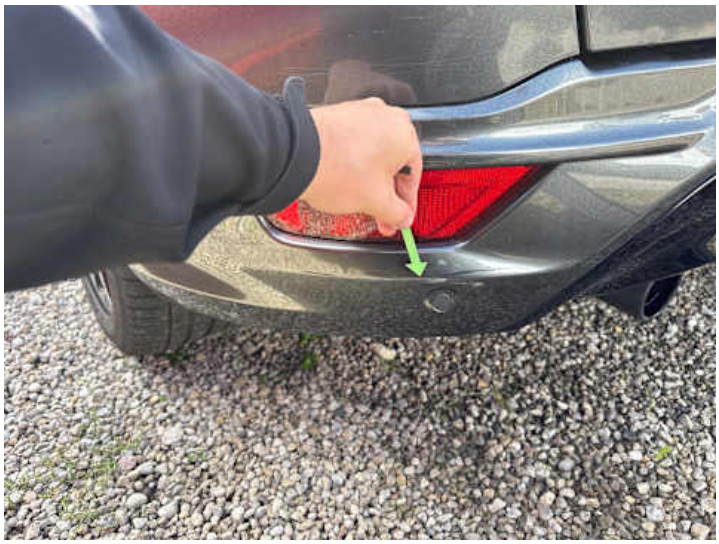
Stoßstange hinten (Kratzer, Lackschaden)

Schweller links (Lackschaden, Kratzer)

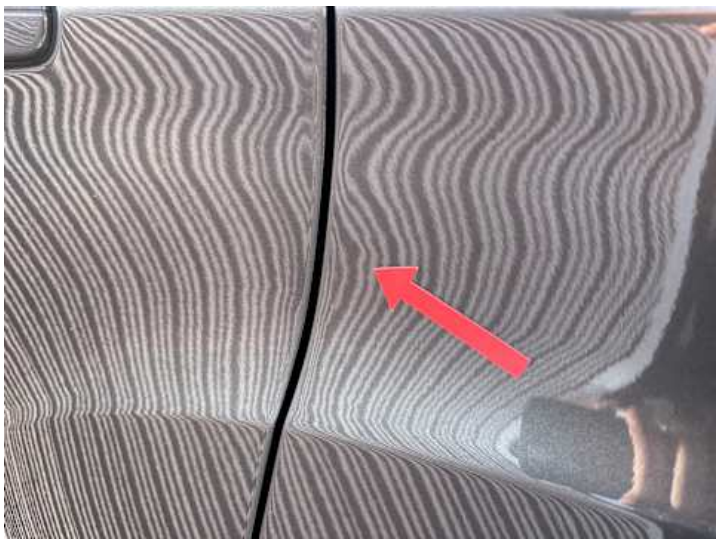
Schweller rechts (Kratzer, Lackschaden)

Kotflügel vorne rechts (Steinschlag)

Seitenteil hinten links (Delle)

Seitenteil hinten links (Kratzer, Lackschaden)

Heckklappe (Kratzer)
