Gemäß Ihrem Auftrag 2610G020W vom 21.10.2026 wurde eine Fahrzeugbewertung erstellt. Für Rückfragen stehen wir Ihnen jederzeit gerne zur Verfügung.

FIN	**6FPGXXMJ2GEJ83338**
Kennzeichen	
Hersteller	Ford
Modell	2.2 TDCi EU5, Limited 4x4 Extrakabine, 2011 - 2016
Untertyp	Ranger Limited Extrakabine 4x4
Erstzulassung	02.09.2014
Laufleistung	**145.862 km** (abgelesen)

BEWERTUNG

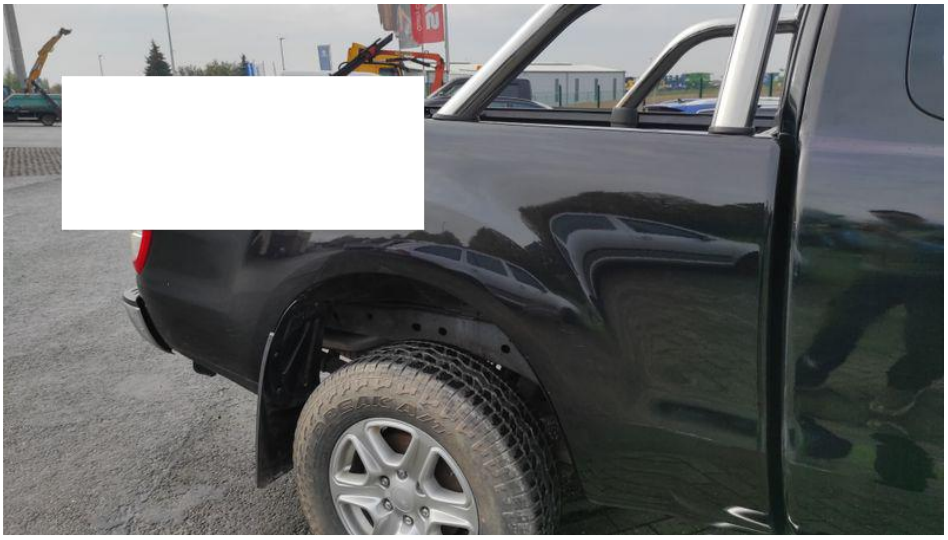
Bild 12

Bauteil: Seitenschaden rechts / Seitenwand hinten rechts
Art: Nachlackierung
Reparaturweg: Sonstige

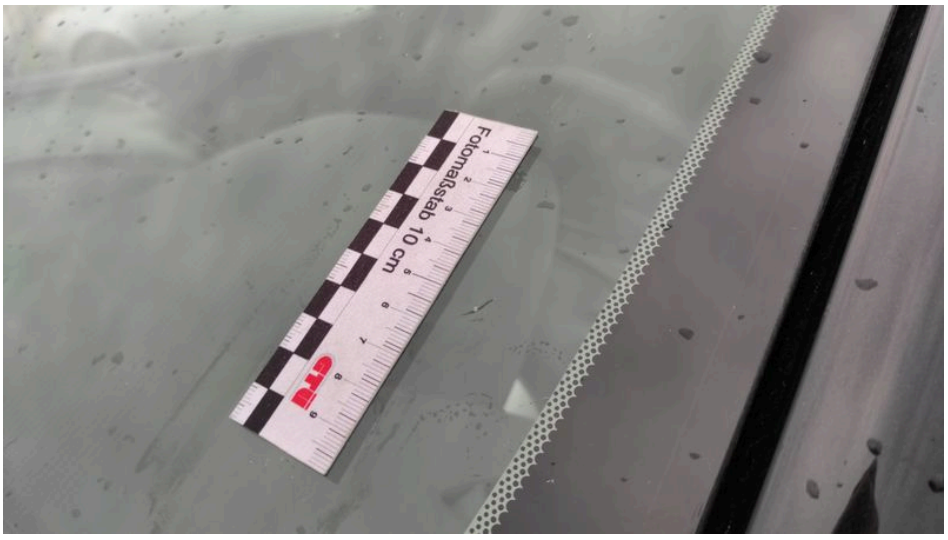
Bild 18

Nr.: 4
Bauteil: Windschutzscheibe
Beschädigungsart: Steinschlag
Reparaturweg: Erneuern

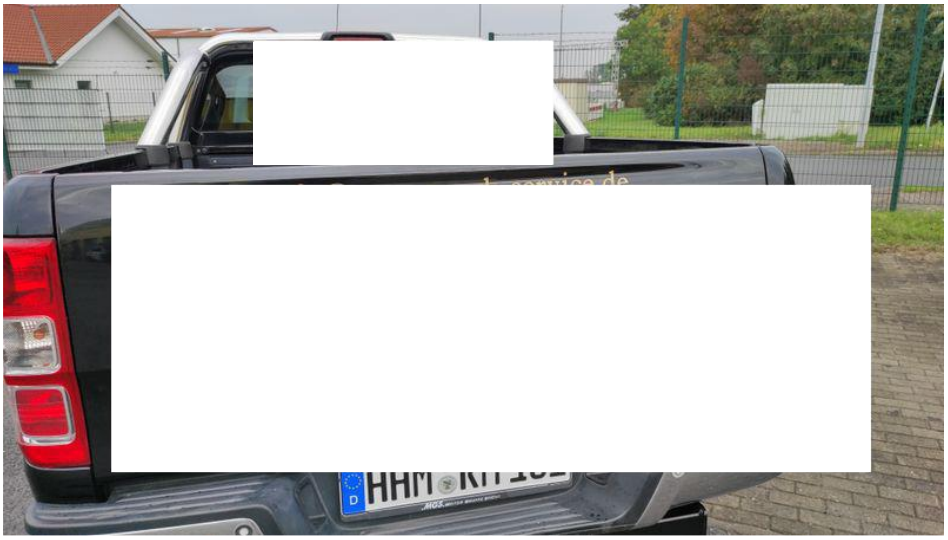
Bild 20

Nr.: 5
Bauteil: Komplettes Fahrzeug
Beschädigungsart: Beklebung
Reparaturweg: Entfernen

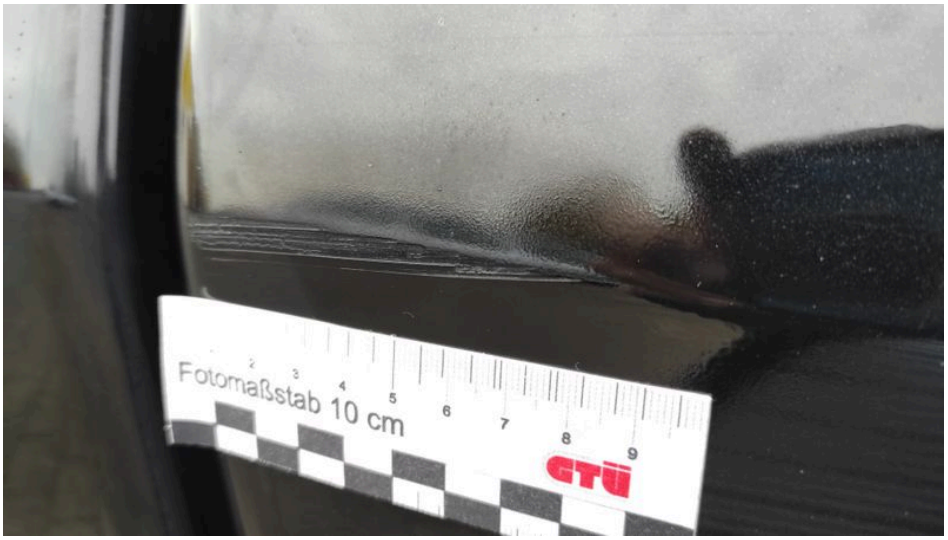
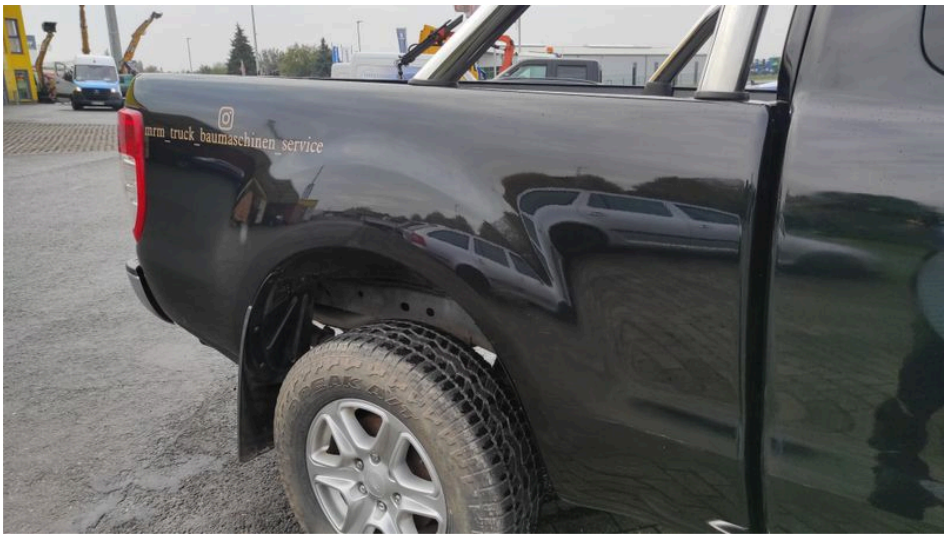
Nr.: 10
Bauteil: Seitenwand hinten rechts
Beschädigungsart: Nicht Sach- und fachgerecht
Reparaturweg: Wertminderung

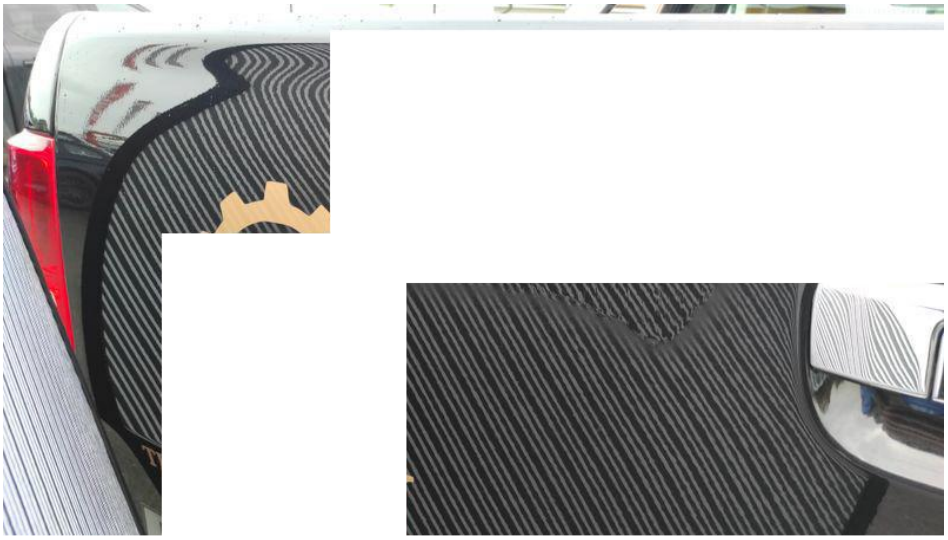
Bild 46

Nr.: 12
Bauteil: Heckklappe
Beschädigungsart: Dellen
Reparaturweg:
Wertminderung

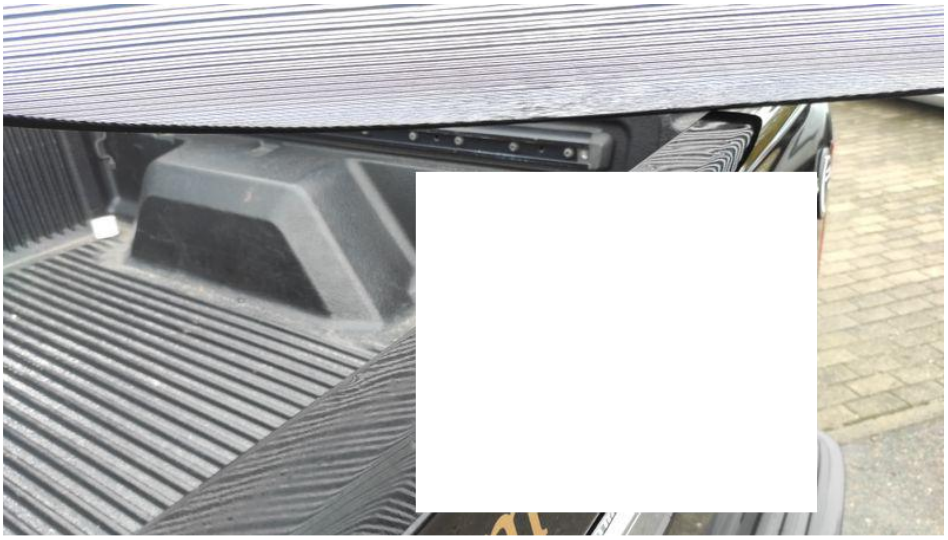
Bild 48

Nr.: 13
Bauteil: Seitenwand hinten links
Beschädigungsart: Nicht Sach- und fachgerecht
Reparaturweg: Wertminderung

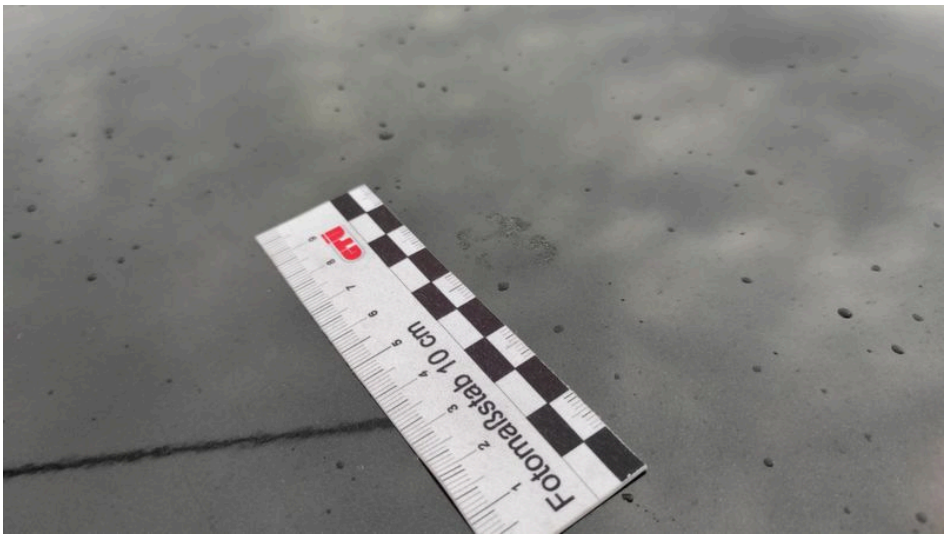
Bild 75

Nr.: 21
Bauteil: Dach
Beschädigungsart:
Eingebrannter Vogelkot
Reparaturweg:
Wertminderung

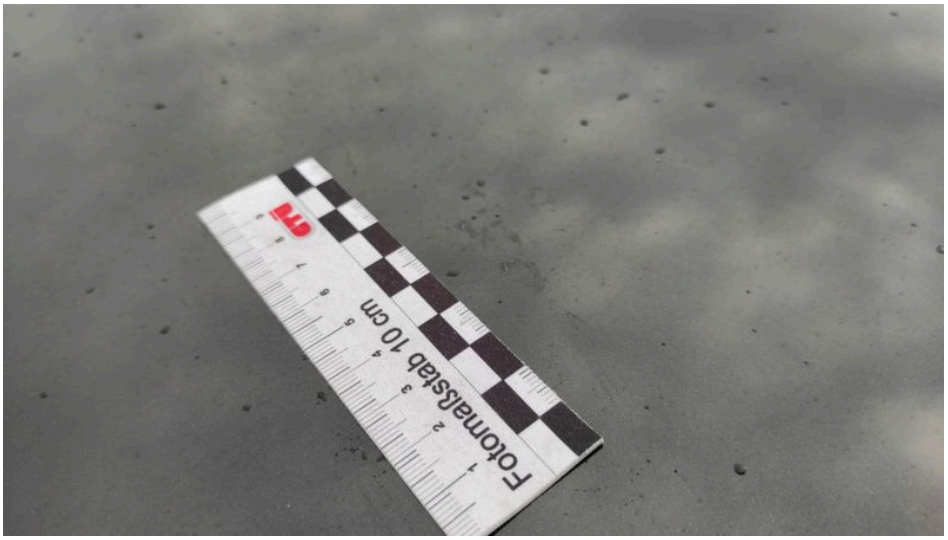
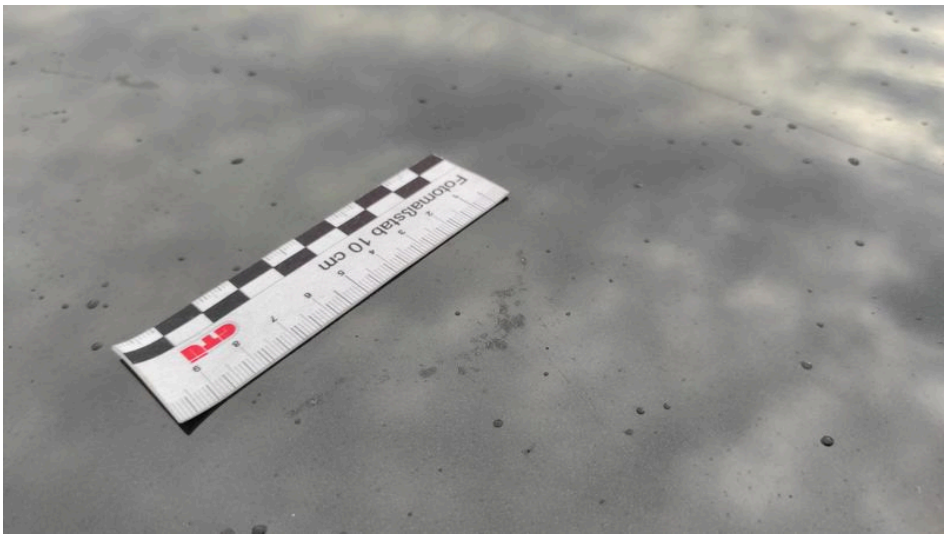
Nr.: 22
Bauteil: Tür vorne links
Beschädigungsart: Dellen
