CarOnSale

Renault Scenic Intens

Differenzbesteuert (§24 UStG) · Fahrzeugstandort 87*** · Fahrzeug aufgenommen am 09.11.2026

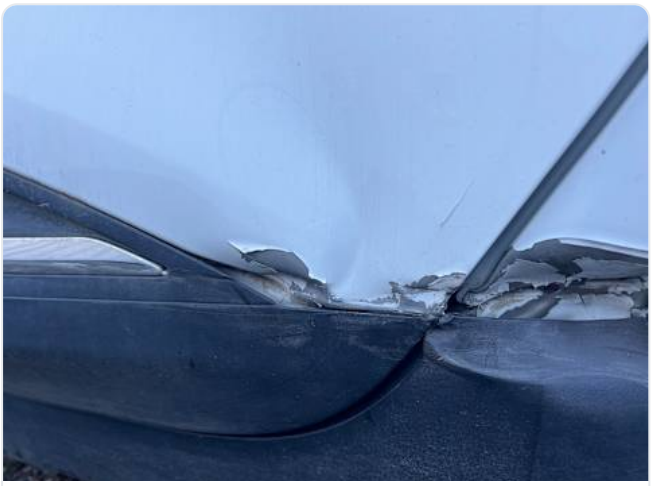
- Beifahrertür (Delle, Kratzer)
