Hersteller / Typ: BMW 2 Active Tourer 218 d xDrive Sport Line

Auftr.-Nr: nicht vorhanden
VIN: WBA2B91010V364496
Kilometerstand: 119.103 km
Erstzulassung: 06.07.2017
Anzahl Halter lt. Kunde: 3
Anzahl Halter lt. Zulbesch. II: 3

Schadensbilder

Gebrauchtfahrzeugbewertung

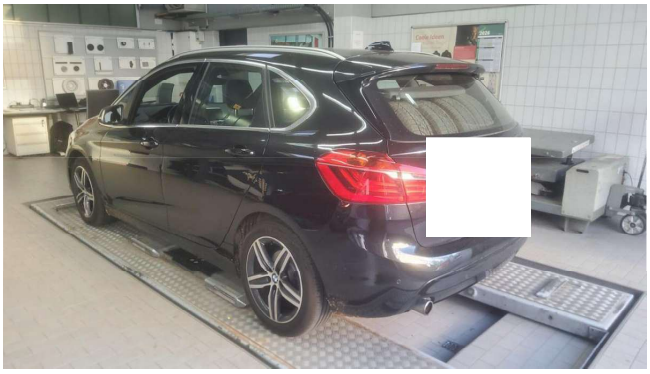
Continental
ecocontact 6

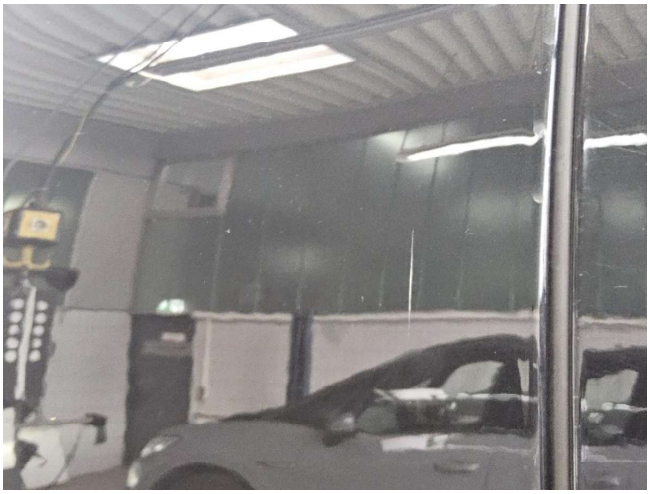
Tür hinten links - SmartRepair

Tür vorne links - Lackieren

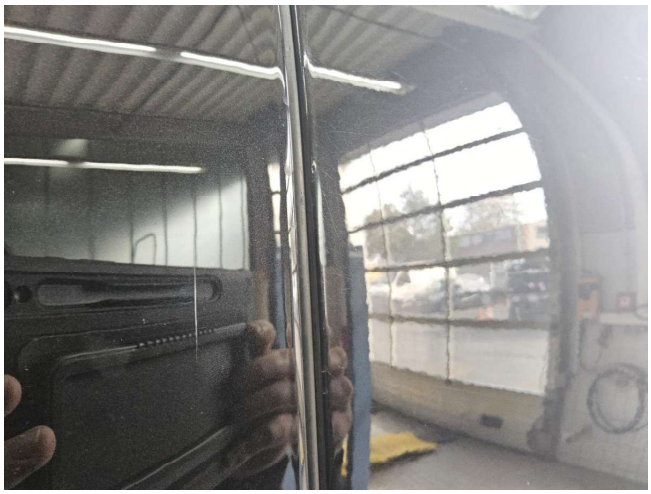
Tür vorne links - Lackieren

Stoßfänger hinten - Erneuern

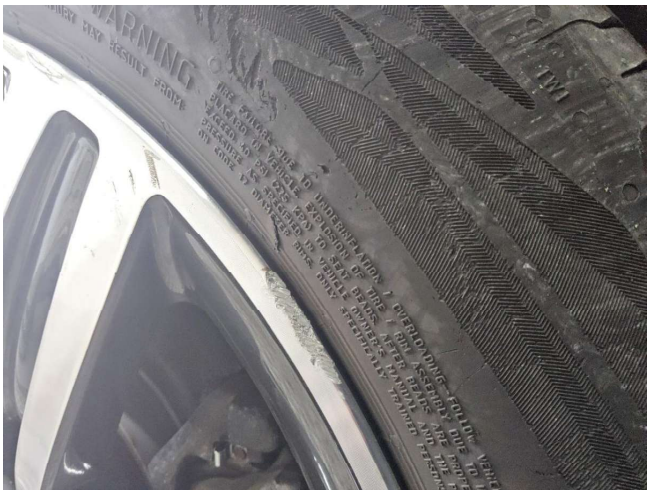
Stoßfänger hinten - Erneuern

Glanzgedrehte Felge vorne rechts zerkratzt ern.

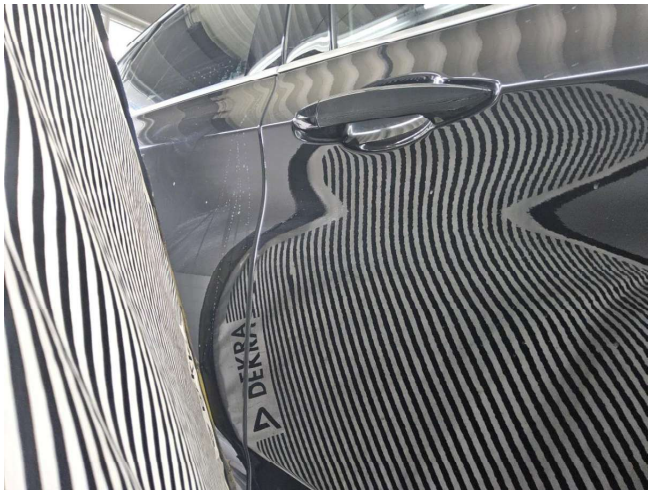
Glanzgedrehte Felge vorne rechts zerkratzt ern.

Tür vorne rechts - Delle entfernen

Reifen vorne rechts Flankenschaden ern.

3x Winterreifen DOT (2317)

Windschutzscheibe - Erneuern

Heckklappenverkleidung Kratzer

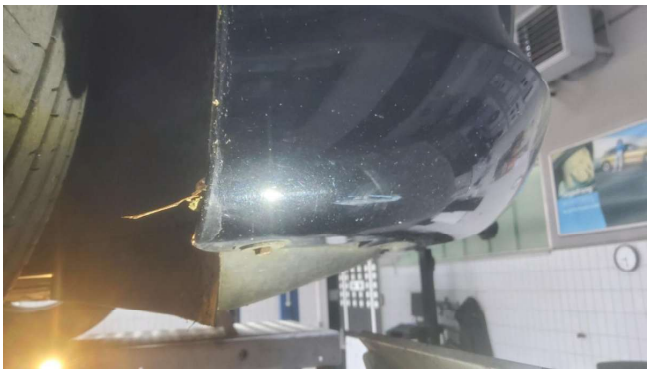
Tür vorne links innen Dellen

B - Säule links Kratzer

Stoßfänger vorne - SmartRepair

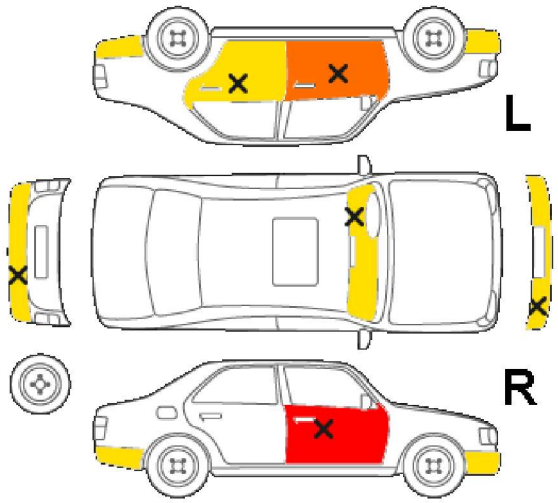
Optischer Zustand

B - Säule links Kratzer (1)
Glanzgedrehte Felge vorne rechts zerkratzt ern.
Heckklappenverkleidung Kratzer (2)
Stoßfänger hinten - Erneuern
Stoßfänger vorne - SmartRepair (3)
Tür hinten links - SmartRepair (4)
Tür vorne links - Lackieren
Tür vorne links innen Dellen (5)
Tür vorne rechts - Delle entfernen
Windschutzscheibe - Erneuern
Zwischensumme

Zusätzliche Bemerkung zum optischen Zustand:
Nachbewertung, Fahrzeug stark verschmutzt (verborgene Schäden können nicht ausgeschlossen werden, Kostenerweiterung möglich)
zu (1): Smart Repair; zu (2): Gebrauchsspur; zu (3): Kratzer; zu (5): Gebrauchsspur;

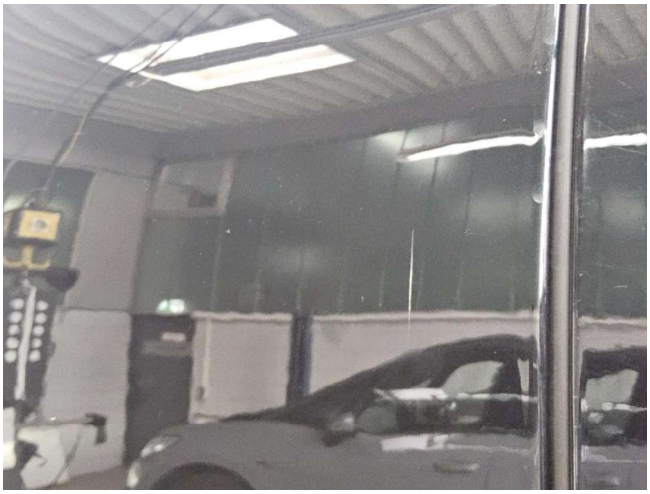
Tür hinten links - SmartRepair

Tür vorne links - Lackieren

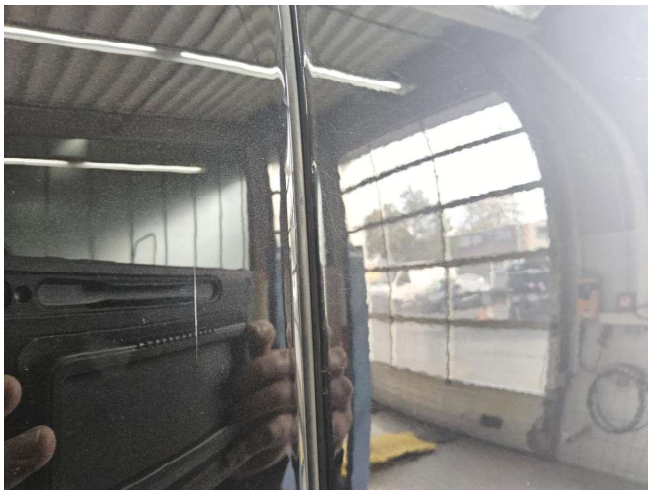
Tür vorne links - Lackieren

Stoßfänger hinten - Erneuern

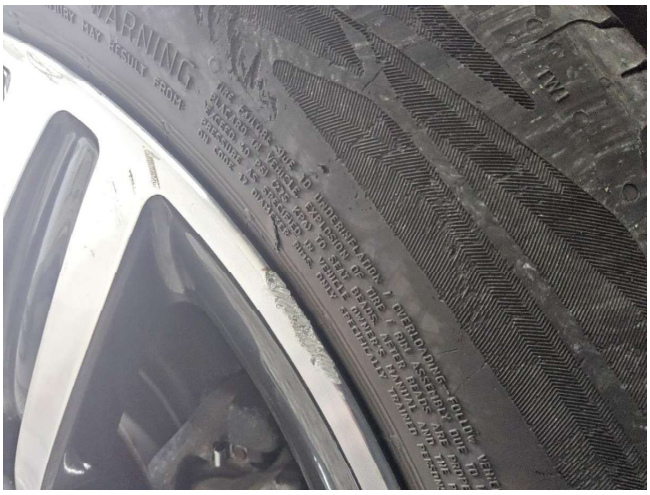
Stoßfänger hinten - Erneuern

Glanzgedrehte Felge vorne rechts zerkratzt ern.

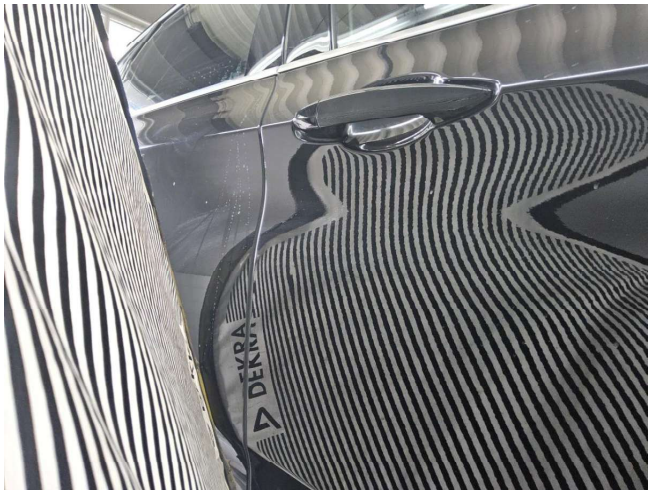
Glanzgedrehte Felge vorne rechts zerkratzt ern.

Tür vorne rechts - Delle entfernen

Reifen vorne rechts Flankenschaden ern.

3x Winterreifen DOT (2317)

Windschutzscheibe - Erneuern

Heckklappenverkleidung Kratzer

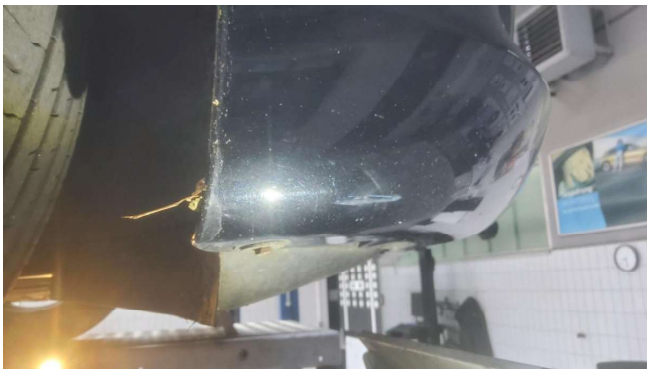
Tür vorne links innen Dellen

B - Säule links Kratzer

Stoßfänger vorne - SmartRepair
