CarOnSale

Opel Combo Edition

Regelbesteuert (Deutschland) · Fahrzeugstandort 37*** · Fahrzeug aufgenommen am 06.11.2026

01/2023	38.503km	LEISTUNG 102 PS	KRAFTSTOFF Diesel	GETRIEBE-TYP Schaltgetriebe	1

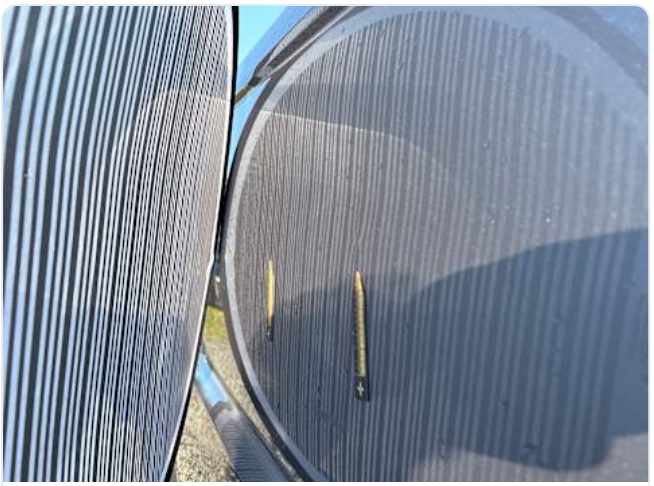
- Fahrertür (Kratzer, Verformung)

Fahrzeugaufbereitung, Schiebetür re Beule Smart Repair, Schweller rechts Delle Smart Repair, Türverkleidung vr verschrammt Smart Repair, Tür vl massiv eingedellt erneuern, Stossfänger Heck zerschrammt erneuern, Ladefläche eingedellt Instandsetzung, Flügeltüren re li Lackschaden Smart Repair, Schweller links Delle Smart Repair, Seitenwand links Beule Smart Repair
