CarOnSale

Volkswagen Transporter Kombi lang

Regelbesteuert (Deutschland) · Fahrzeugstandort 73*** · Fahrzeug aufgenommen am 13.11.2026

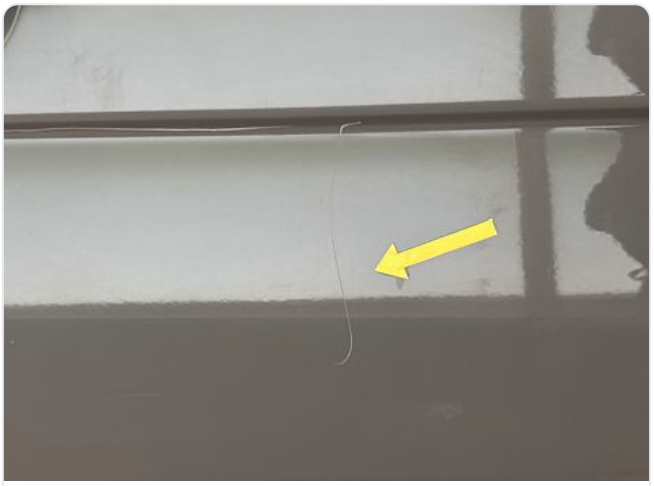
- Fahrertür (Kratzer)

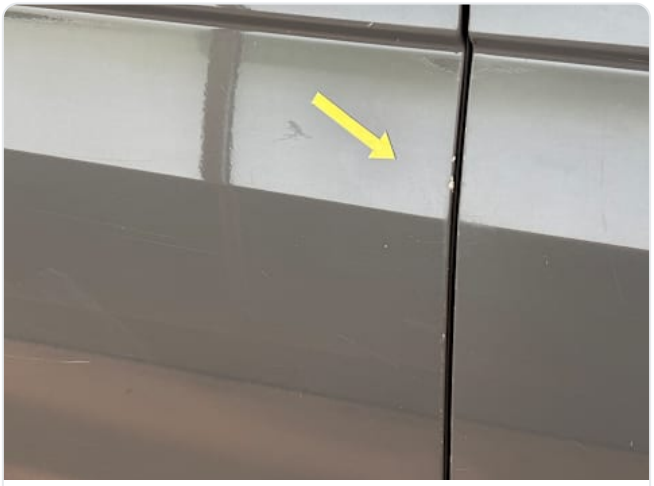
- Beifahrertür (Kratzer)
