CarOnSale

Hyundai i30 N

Differenzbesteuert (§25a UStG) · Fahrzeugstandort 27*** · Fahrzeug aufgenommen am 09.11.2026

LEISTUNG	KRAFTSTOFF	GETRIEBE-TYP	
06/2019	108.806km	250 PS	Benzin	Schaltgetriebe	2

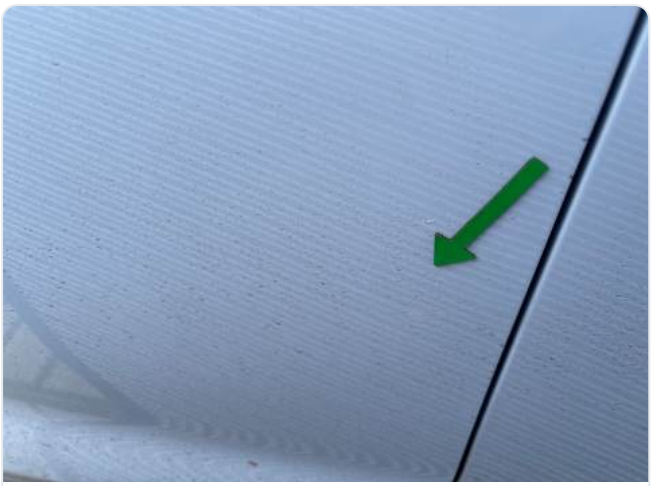
- Stoßstange vorne (Kratzer)
