CarOnSale

Toyota Yaris 1.3 Edition

Differenzbesteuert (§25a UStG) · Fahrzeugstandort 44*** · Fahrzeug aufgenommen am 03.11.2026

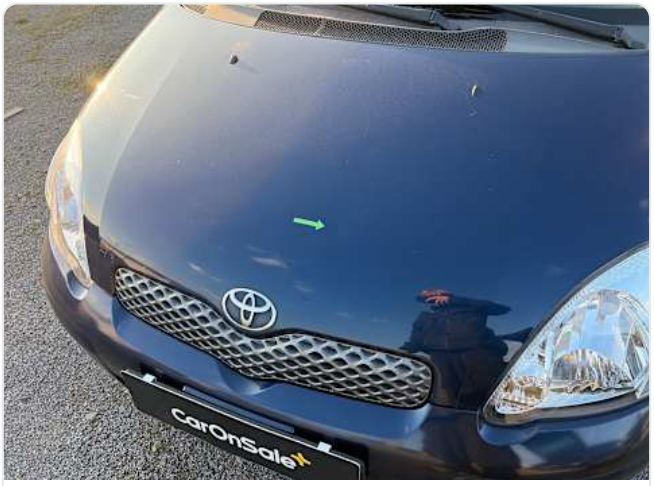
- Motorhaube (Kratzer, Lackschaden, Delle)

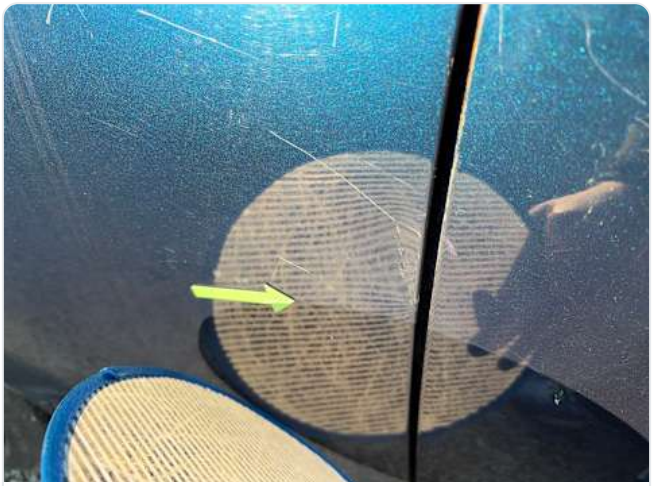
- Seitenteil hinten links (Kratzer, Lackschaden, Delle)
