CAR ON SALE

COS Check

# Ford Focus Fun X

**EZ 01/2007 | Limousine | Benzin | Schaltgetriebe | 256.546km**
**Besteuerung: Differenzbesteuert (§25a UStG)**
**Fahrzeugstandort: 17***
**Fahrzeug aufgenommen am: 31.07.2026**

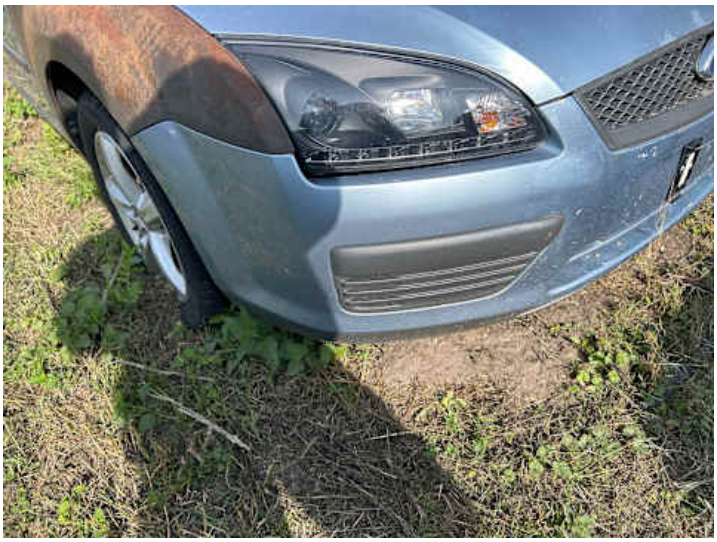
Stoßstange vorne (Lackschaden, Ausgeblichen/Matt)
