Zustandsbericht

BMW 5 Limousine 540 d xDrive M Sport

Fahrzeug-Ident.-Nr.:	**WBA31FL000CW52959**	Laufleistung abgelesen:	**37546 km**
Erstzulassung / Baujahr:	**12.11.2025 / 2025**	Besichtigungsdatum/-ort:	**29.10.2026 Weinsberg**
Fahrzeugart:	**PKW**	Aufbauart:	**Limousine**
KBA-Nr. (HSN/ TSN):	**0005//DME**	Kraftstoff / Emissionsklasse:	**Diesel / Hybrid / Euro 6**
Getriebe Art:	**Automatik**	Navi.-Datenträger:	**-**
Hubraum / Leistung:	**2993 ccm / 223 kW (303 PS)**	Antriebsart:	**Allrad**
Lackfarbe:	**FROZEN PURE GREY METALLIC**	Türen / Sitzplätze:	**4 / 5**
Nächste HU / AU:	**11.2028 / 11.2028**	Polster Art:	**Leder**
Farbe Innenausstattung:	**Schwarz**	Fahrzeug fahrbereit:	**Ja**
Fahrzeug verkehrssicher:	**Nein**	Vorgelegte Fahrzeug-Unterlagen:	**ZB I (Fzg.Schein)**
Besichtigungsbedingung:	**0**

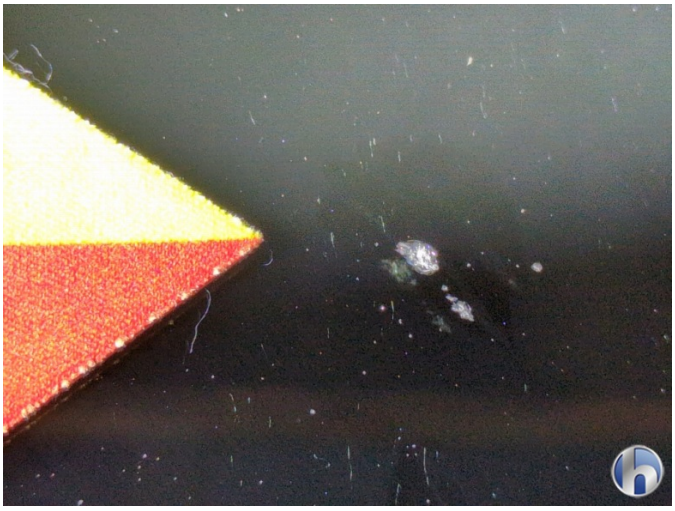
4. Stoßfänger Vorne

Verformt

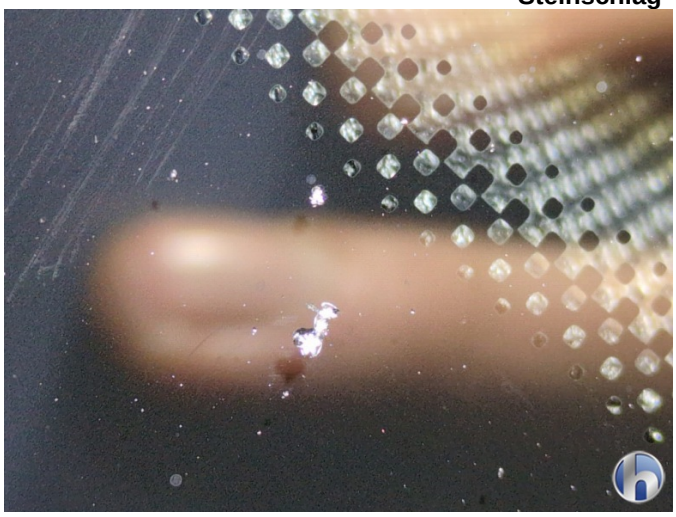
6. Windschutzscheibe

Steinschlag

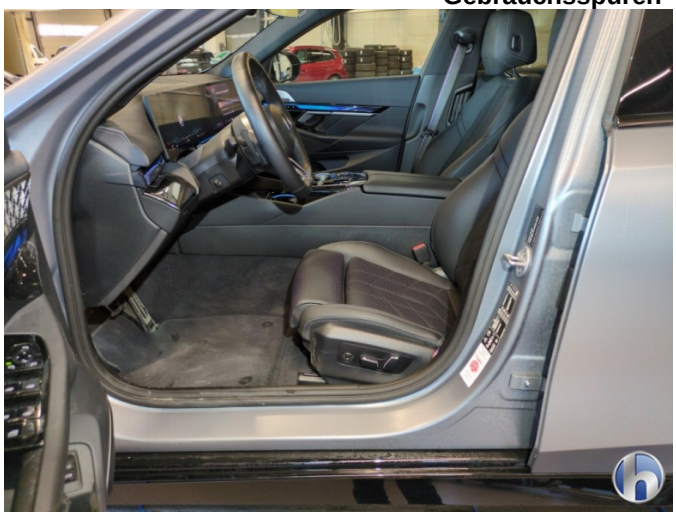
7. Fahrersitz

Materialabrieb

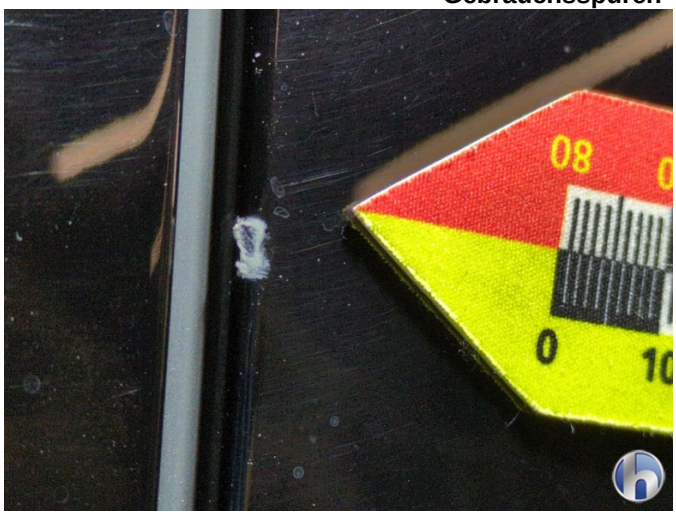
10. Innenraum

Gebrauchsspuren
