CarOnSale

Renault Clio Life

Differenzbesteuert (§24 UStG) · Fahrzeugstandort 80*** · Fahrzeug aufgenommen am 06.10.2026

Hinweise zum Zustandsbericht

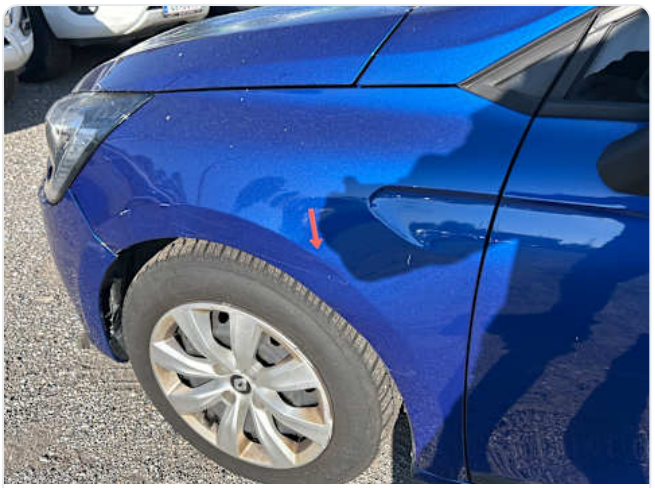
- Stoßstange vorne (Verformung, Lackschaden, Riss/Bruch)
