CarOnSale

Skoda Yeti Active Plus Edition

Differenzbesteuert (§25a UStG) · Fahrzeugstandort 35*** · Fahrzeug aufgenommen am 12.10.2026

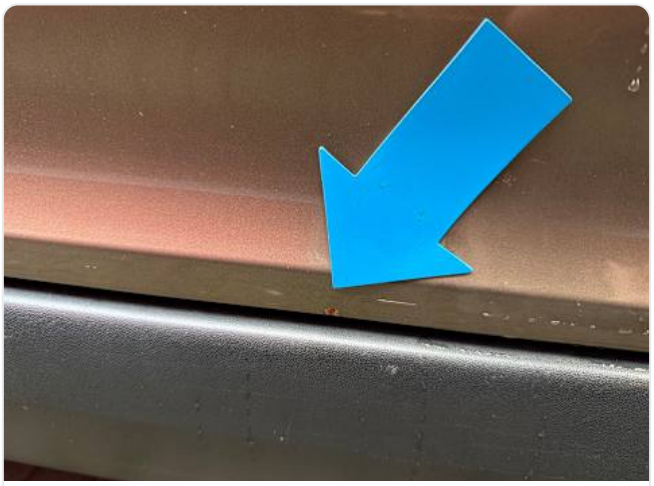
- Stoßstange vorne (Kratzer, Lackschaden, Unsachgemäß instand gesetz)
