CarOnSale

Peugeot 207 Roland Garros

Differenzbesteuert (§25a UStG) · Fahrzeugstandort 35*** · Fahrzeug aufgenommen am 02.11.2026

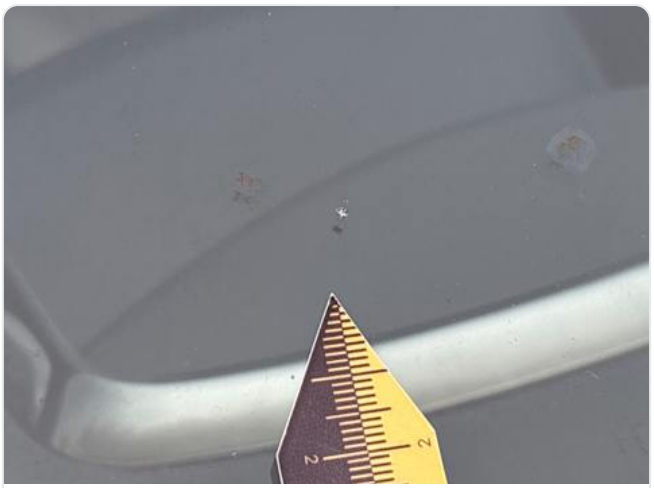
- Scheinwerfer (links) (Blind)

- Scheinwerfer (rechts) (Blind, Kratzer)

- Windschutzscheibe (Steinschlag)

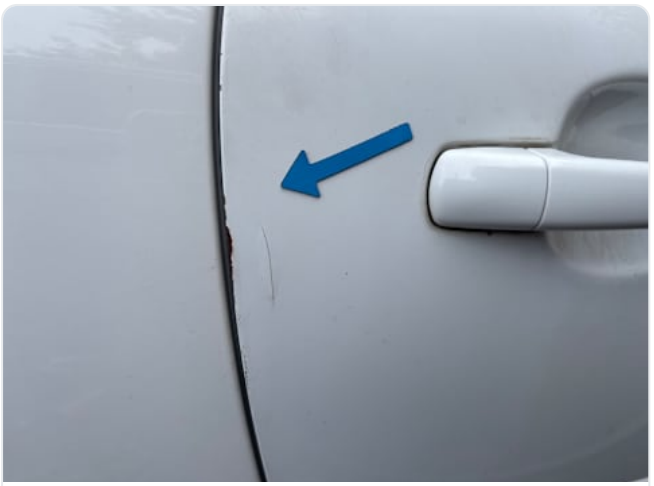
- Fahrertür (Delle, Lackschaden)

- Beifahrertür (Lackschaden, Rost)

- Heckklappe (Riss/Bruch)
