CarOnSale

Opel Zafira Edition

Differenzbesteuert (§25a UStG) · Fahrzeugstandort 42*** · Fahrzeug aufgenommen am 03.11.2026

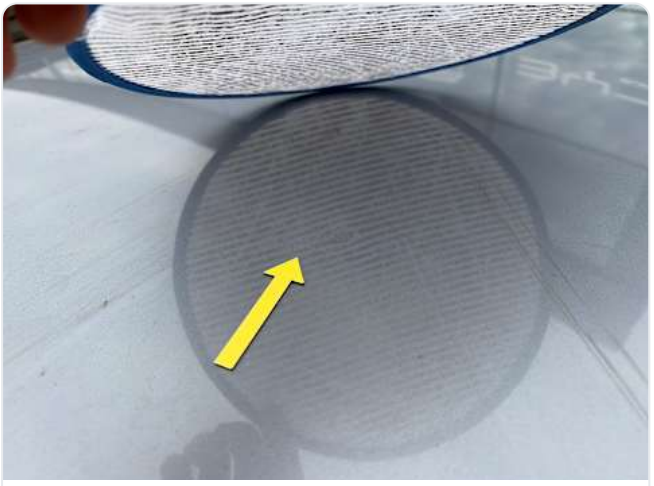
- Türe hinten rechts (Spaltmaße ungenau, Kratzer, Lackschaden)
