BMW 3 TOURING (G21N)(07.2022->) 330 D XDRIVE M SPORT MILD-HYBRID 210 KW (MOTOR 3,0 LTR. - 210 KW DIESEL) 5-TÜRIG

VIN: WBA51FZ070FU89273

Bewertungsdetails

Mängel

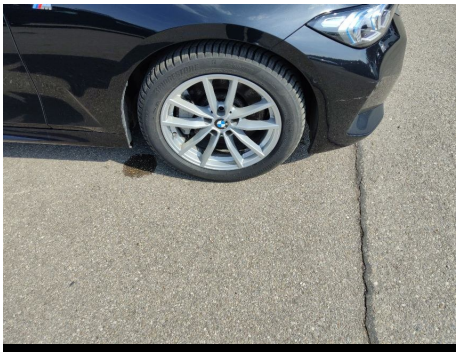
Hauptreifensatz / Vorne Links

Vorne Links	BRIDGESTONE	225 / 50 / 17 / Ganzjahresreifen	7 mm
Vorne Rechts	BRIDGESTONE	225 / 50 / 17 / Ganzjahresreifen	7 mm
Hinten Links	BRIDGESTONE	225 / 50 / 17 / Ganzjahresreifen	7 mm
Hinten Rechts	BRIDGESTONE	225 / 50 / 17 / Ganzjahresreifen	7 mm

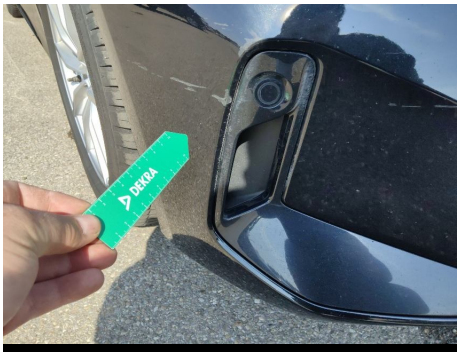
005	Stoßfänger / Vorne	Delle	Reparieren

Stoßfänger / Vorne / Delle

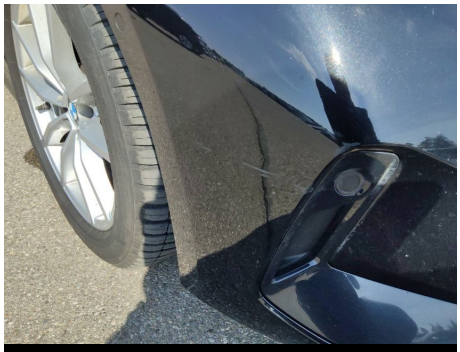
Stoßfänger / Vorne / Delle
