CarOnSale

Seat Ibiza i-Tech

Differenzbesteuert (§25a UStG) · Fahrzeugstandort 73*** · Fahrzeug aufgenommen am 10.11.2026

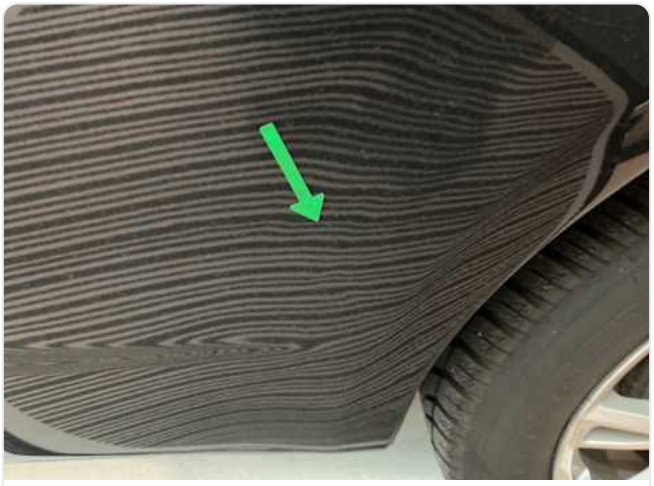
- Kotflügel vorne links (Delle)
