CarOnSale

Mercedes-Benz E 220 d

Regelbesteuert (Deutschland) · Fahrzeugstandort 32*** · Fahrzeug aufgenommen am 13.10.2026

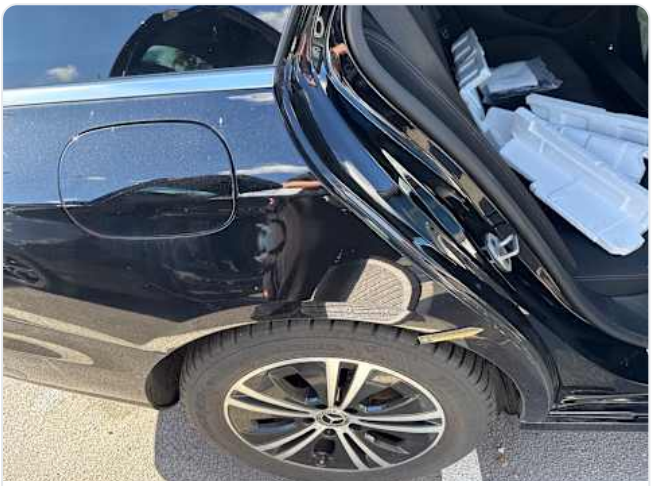
- Seitenteil hinten links (Delle)
