CarOnSale

Mercedes-Benz Vito Tourer

Regelbesteuert (Deutschland) · Fahrzeugstandort 31*** · Fahrzeug aufgenommen am 13.11.2026

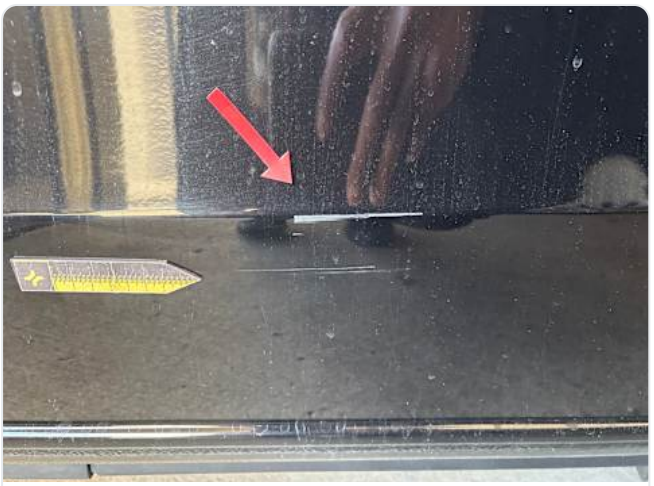
- Fahrertür (Kratzer)
