CarOnSale

Mercedes-Benz C 300

Differenzbesteuert (§25a UStG) · Fahrzeugstandort 60*** · Fahrzeug aufgenommen am 13.10.2026

Hinweise zum Zustandsbericht

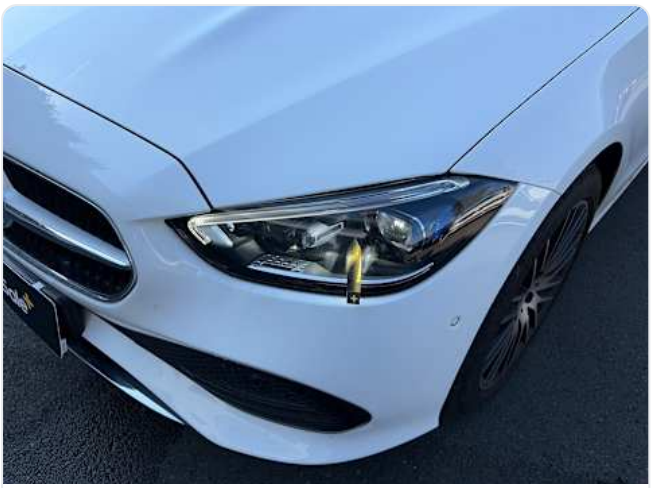
- Stoßstange vorne (Steinschlag, Lackschaden)

- Scheinwerfer (links) (Steinschlag)

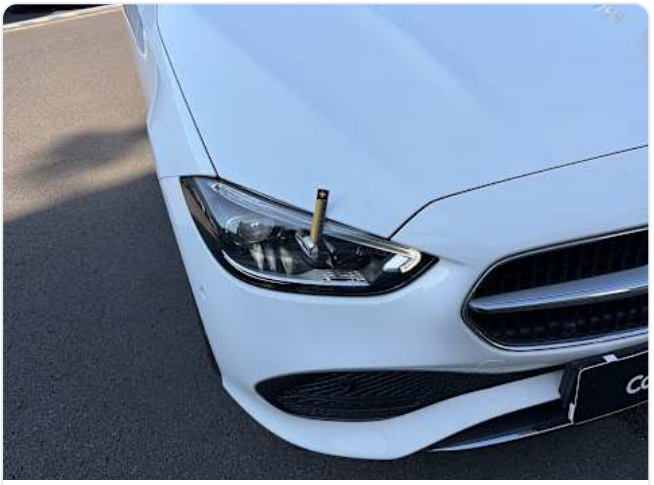
- Scheinwerfer (rechts) (Steinschlag)

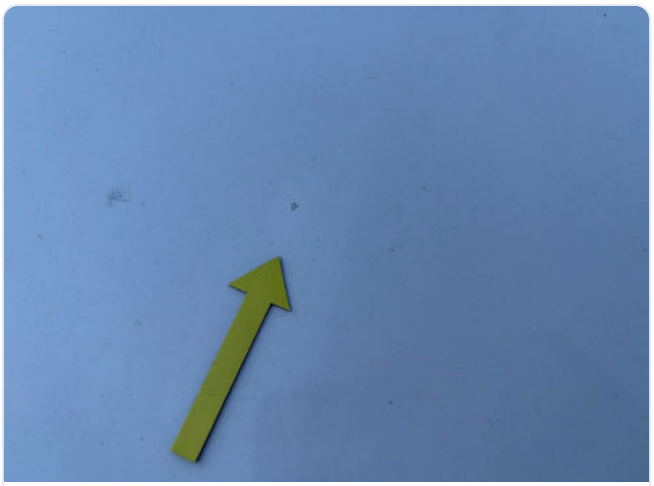
- Motorhaube (Steinschlag, Lackschaden)
