Citroen C1 Shine

Differenzbesteuert (§25a UStG) · Fahrzeugstandort 35*** · Fahrzeug aufgenommen am 02.11.2026

Technischer Zustand

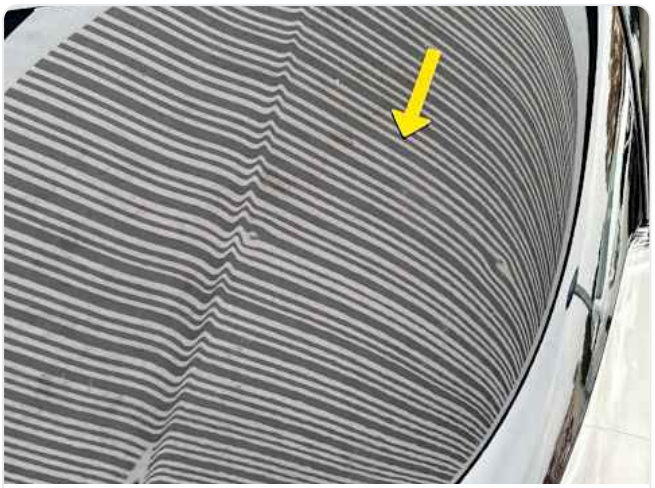
- Stoßstange vorne (Lackschaden)
