Mercedes-Benz 110/114/116/119 CDI RWD lang PRO

Regelbesteuert (Deutschland) · Fahrzeugstandort 97*** · Fahrzeug aufgenommen am 10.11.2026

Hinweise zum Zustandsbericht

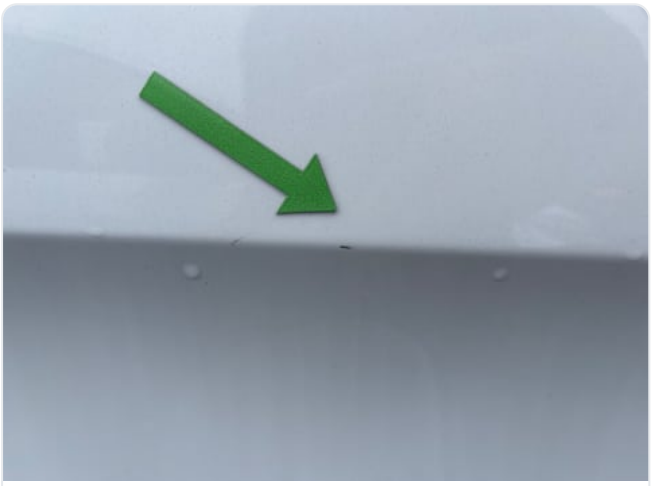
- Fahrertür (Delle)

- Fahrertür (Kratzer)

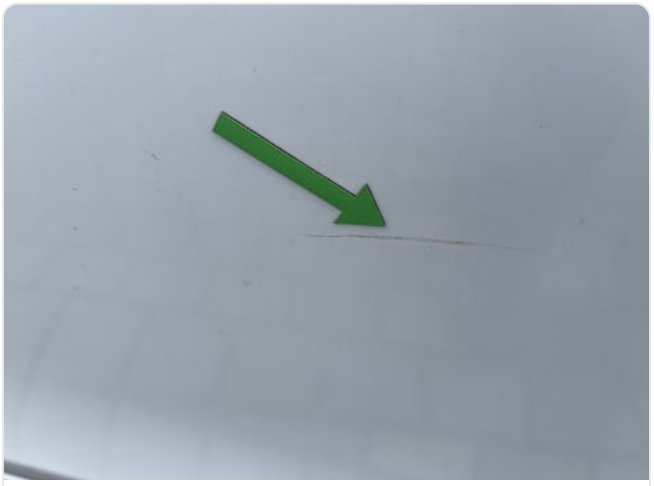
- Türe hinten rechts (Delle, Kratzer, Verformung)
