CarOnSale

Audi Q3

Regelbesteuert (Österreich) · Fahrzeugstandort 81*** · Fahrzeug aufgenommen am 10.11.2026

Hinweise zum Zustandsbericht

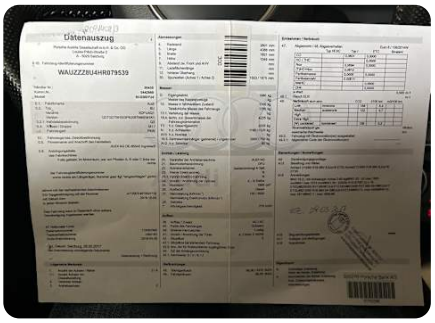
AUDI AG
e1*2007/46*0591
WAUZZZ8U4HR079539
2225 kg
4225 kg
1- 1195 kg
2- 1125 kg
Typ 8U
